**YÜKSEK LİSANS TEZİ**

**VAN GÖLÜ HAVZASINA AİT BÖLGESEL TAŞKINLAR VE  
ÖNLEMLERİ**

**PINAR MEMİŞ DEMİRHAN**

**KOCAELİ 2022**

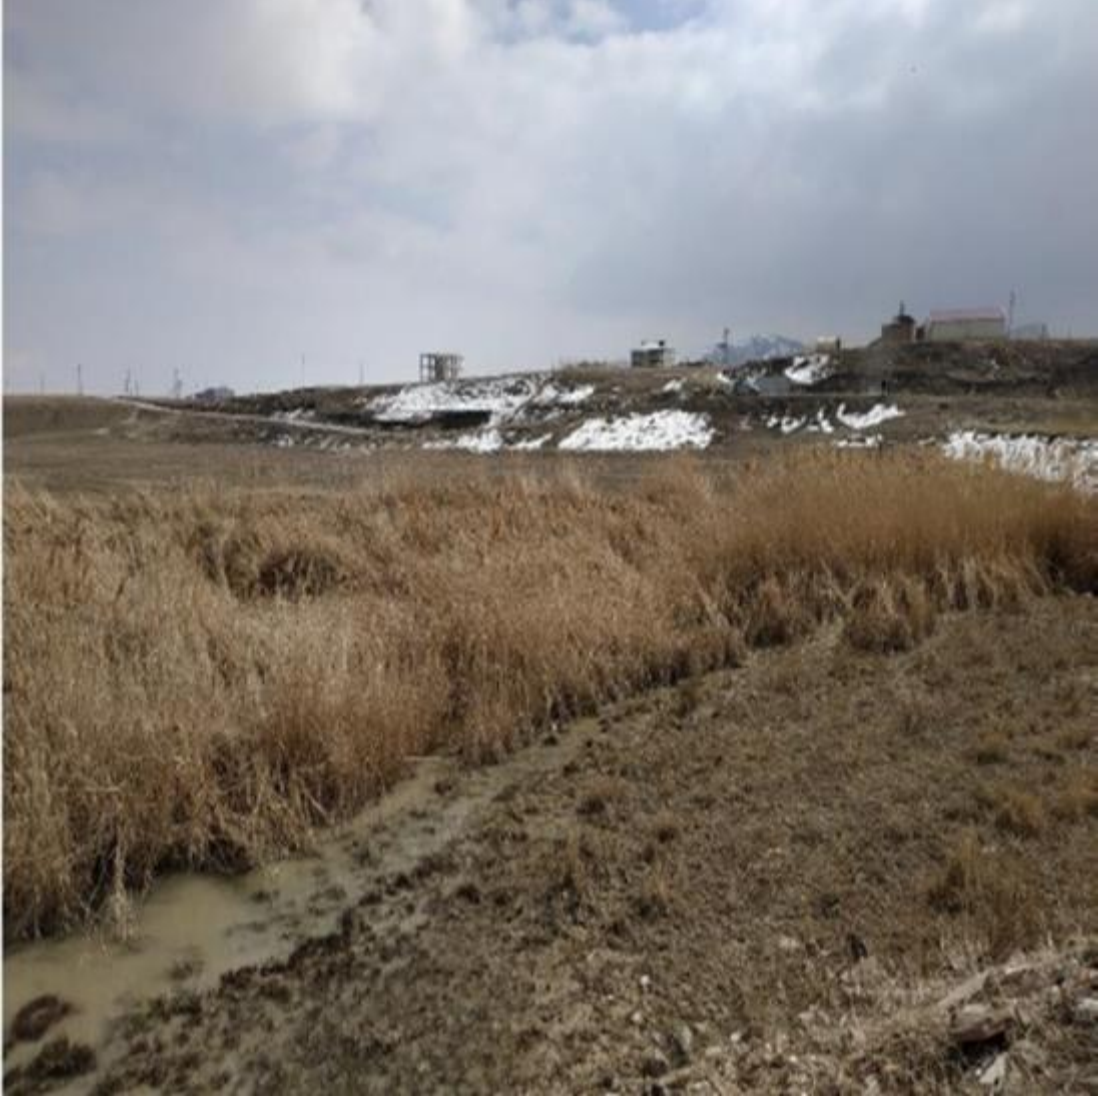
1)

Şekil 4.1. Van Merkez1 Deresi Yatak Görünümü

Van Merkez İlçesinde bulunan Van Merkez1 Deresi dere yatağının düzenlenmesi gerekmektedir.

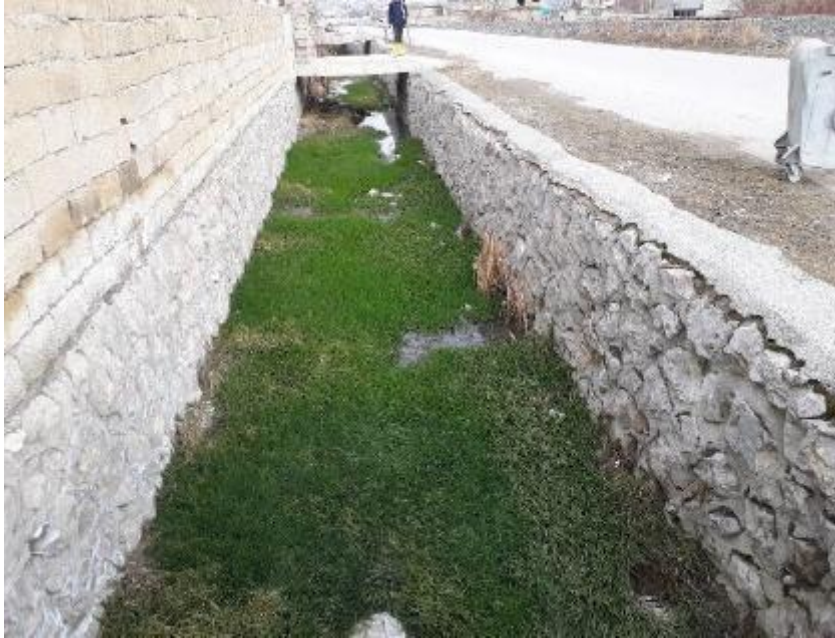
3)

Şekil 4.3. Van Merkez2 Deresi Yatak Görünümü

Van Merkez2 Deresinin Seyrantep Mahallesinden geçen dere yatağının düzenlenmesi gerekmektedir.

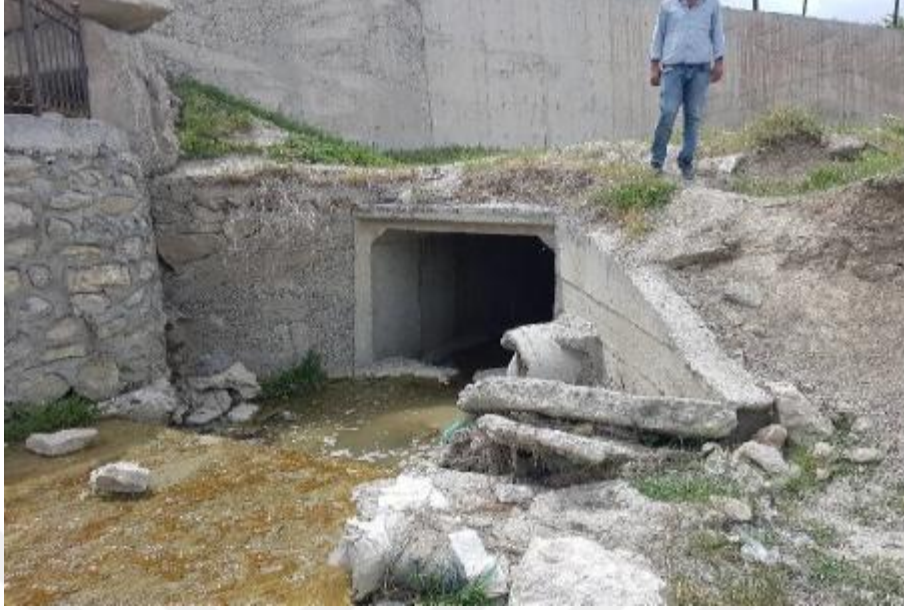
4)

Şekil 4.4. Van Merkez2 Deresi Geçiş Yapısı Görüntüsü

Van Merkez İlçesinde bulunan Van Merkez2 Deresi Erciş yol kesişiminde ki yol geçişini akış geçişini daraltmayacak şekilde düzenlenmelidir.

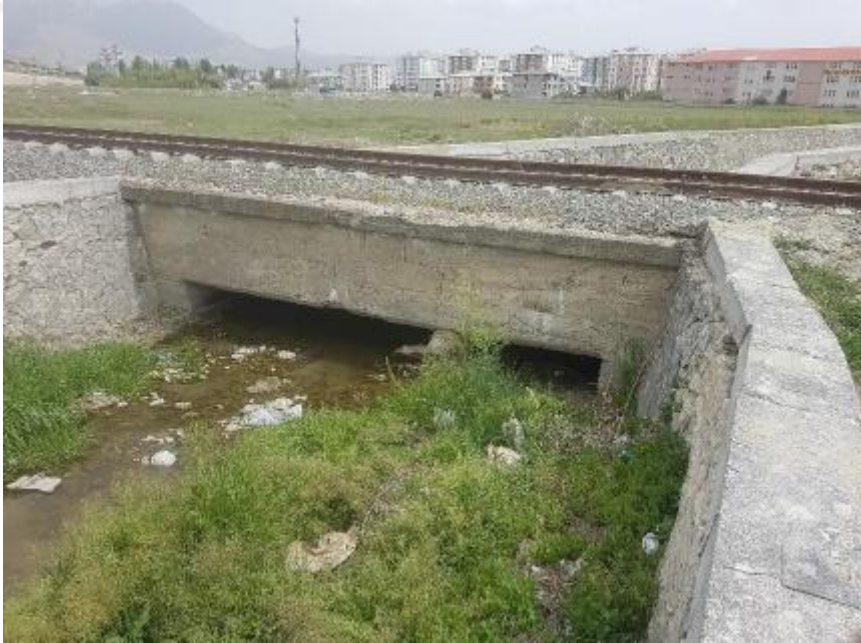
5)

Şekil 4.5. Van Merkez2 Deresi Geçiş Yapısı Görüntüsü

Van İli Merkez İlçesi Altıntepe Mahallesinde bulunan yol geçişinin akış kesitini daraltmayacak şekilde düzenlenmesi gerekmektedir.

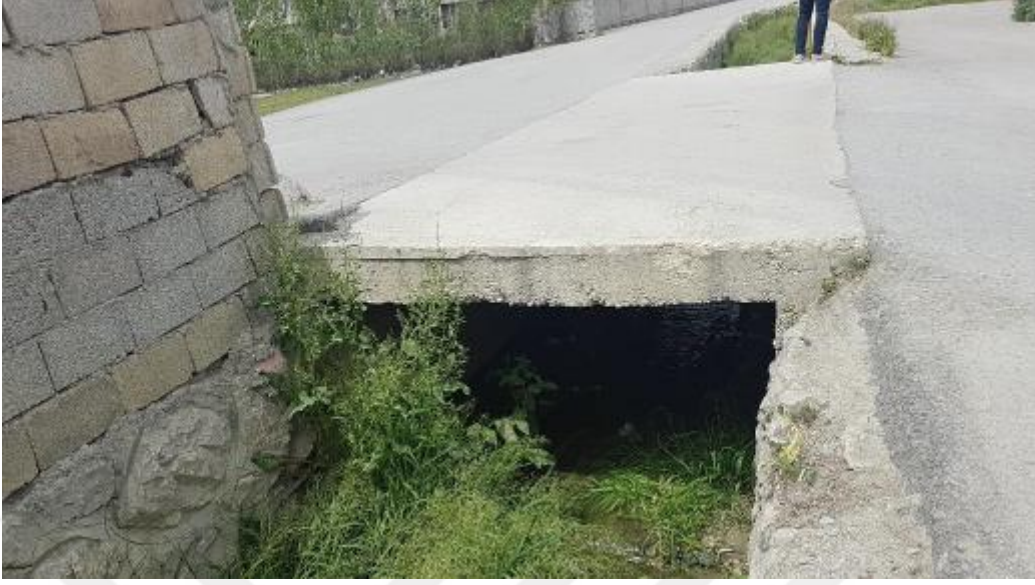
10)

Şekil 4.10. Van Merkez2 Deresi Geçiş Yapısı

Van İli Merkez İlçesi Seyrantepe Mahallesinde bulunan yol geçişinin akış kesitini daraltmayacak şekilde düzenlenmesi gerekmektedir.

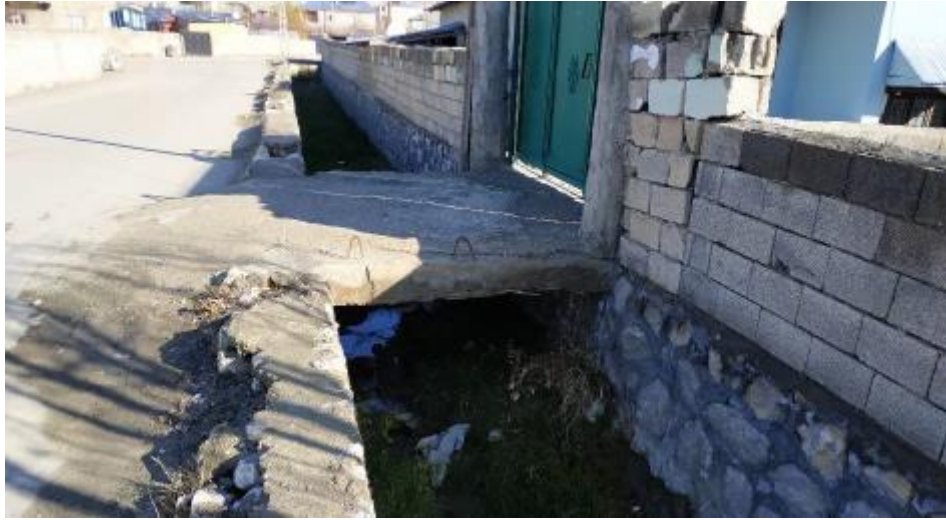
11)

Şekil 4.11. Van Merkez2 Deresi Geçiş Yapısı

Van İli Merkez İlçesi Seyrantepe Mahallesinde bulunan yol geçişinin akış kesitini daraltmayacak şekilde düzenlenmesi gerekmektedir.

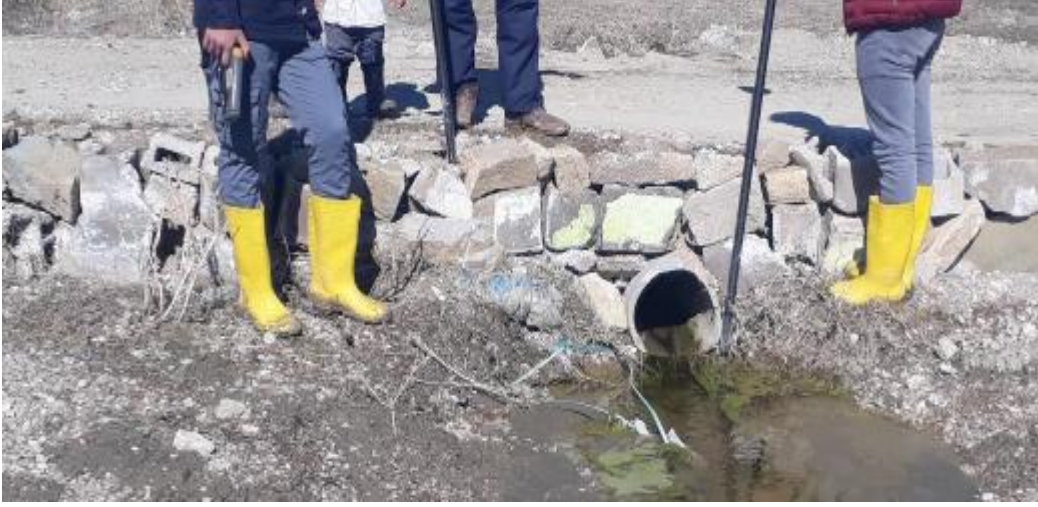
12)

Şekil 4.12. Van Merkez3 Deresi Geçiş Yapısı

Van İli Merkez İlçesinde Bulunan Van Merkez3 Deresi İle Averak 10. Sokak ile kesişiminde bulunan geçiş yapısı akışı daraltmayacak şekilde yeniden düzenlenmelidir.

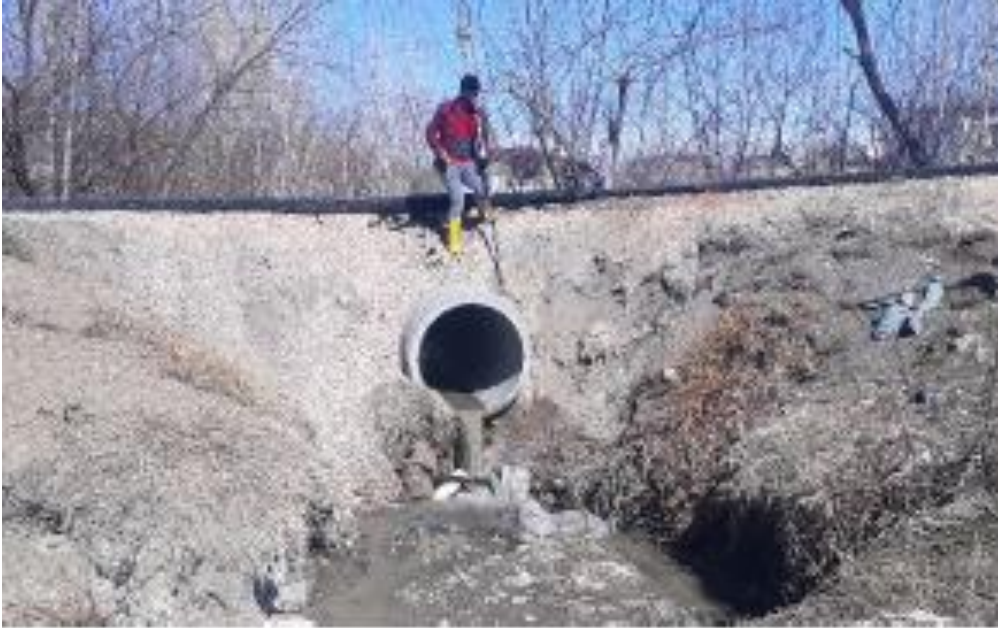
13)

Şekil 4.13. Van Merkez3 Deresi Geçiş Yapısı

Van İli Merkez İlçesin Abdurrahmangazi Mahallesinde bulunan Van Merkez3 Deresinde bulunan geçiş yapısı akışı daraltmayacak şekilde yeniden düzenlenmelidir.

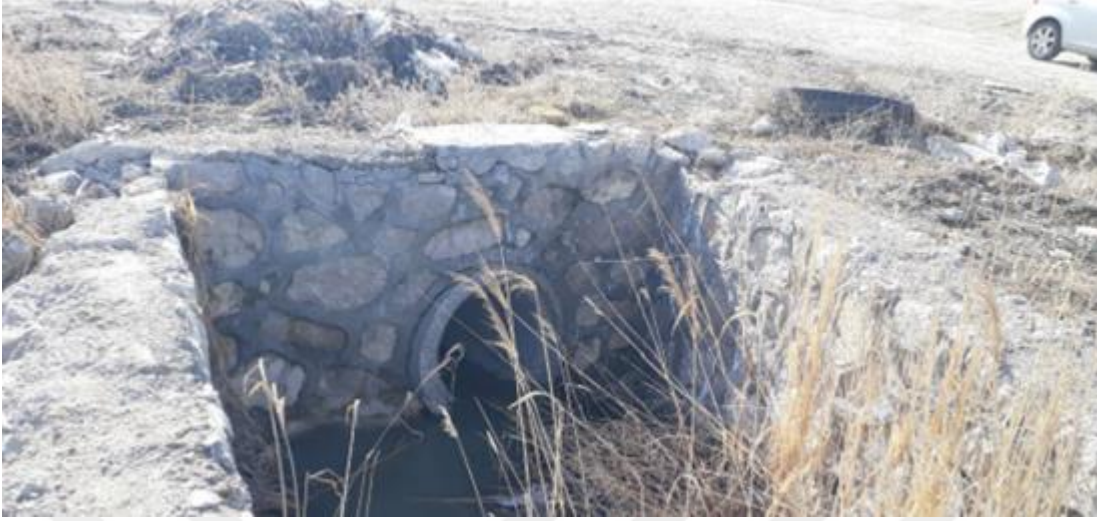
14)

Şekil 4.14. Van Merkez4 Deresi Geçiş Yapısı

Van İli Merkez İlçesi Küçük Sanayi Sitesi Mahallesiinde bulunan Van Merkez4 Deresinde akış kesitini daraltmayacak şekilde yeniden düzenlenmelidir.

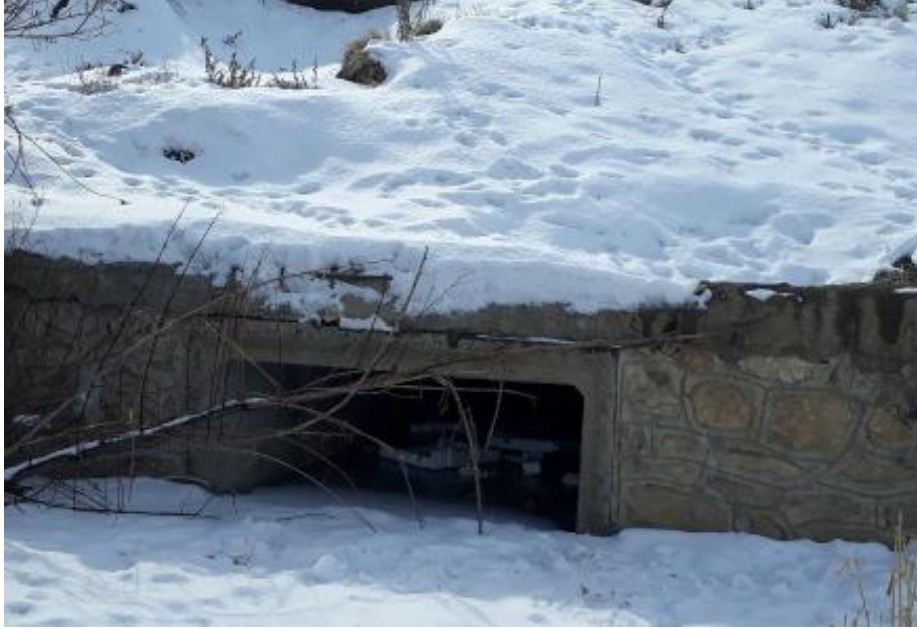
15)

Şekil 4.15. Van Merkez5 Deresi Geçiş Yapısı

Van İli Merkez İlçesindeki Van Merkez5 Deresi Güzelburç Mahallesiinde geçen kısımlarında dere yatağının ve sanat yapılarının 500 yıllık taşkın tekerrür debisini geçirecek şekilde düzenlenmelidir.

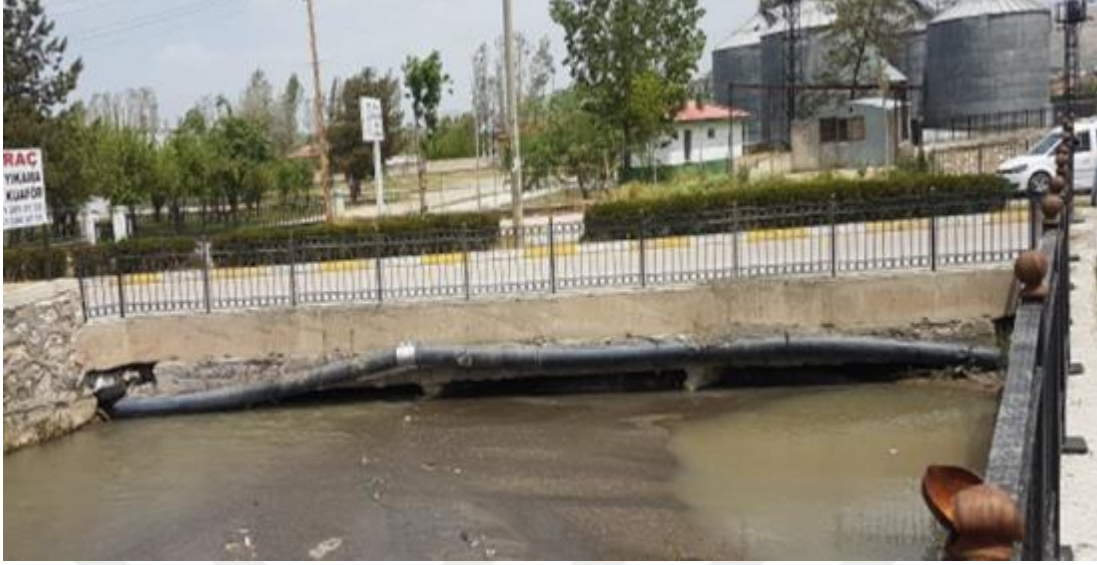
16)

Şekil 4.16. Van Merkez6 Deresi Geçiş Yapısı

Van İli Merkez İlçesi İskele Caddesinde bulunan Van Merkez6 Deresinde akış kesitini daraltmayacak şekilde yeniden düzenlenmelidir.

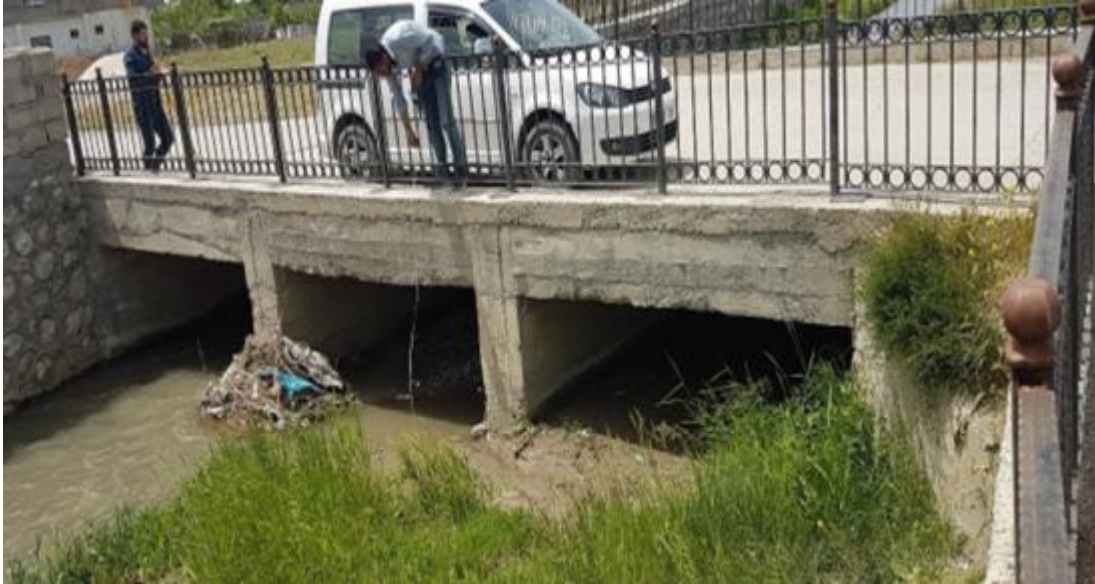
17)

Şekil 4.17. Van Merkez6 Deresi Geçiş Yapısı

Van İli Merkez İlçesi Gönül Sokakta bulunan Van Merkez6 Deresinde akış kesitini daraltmayacak şekilde yeniden düzenlenmelidir.

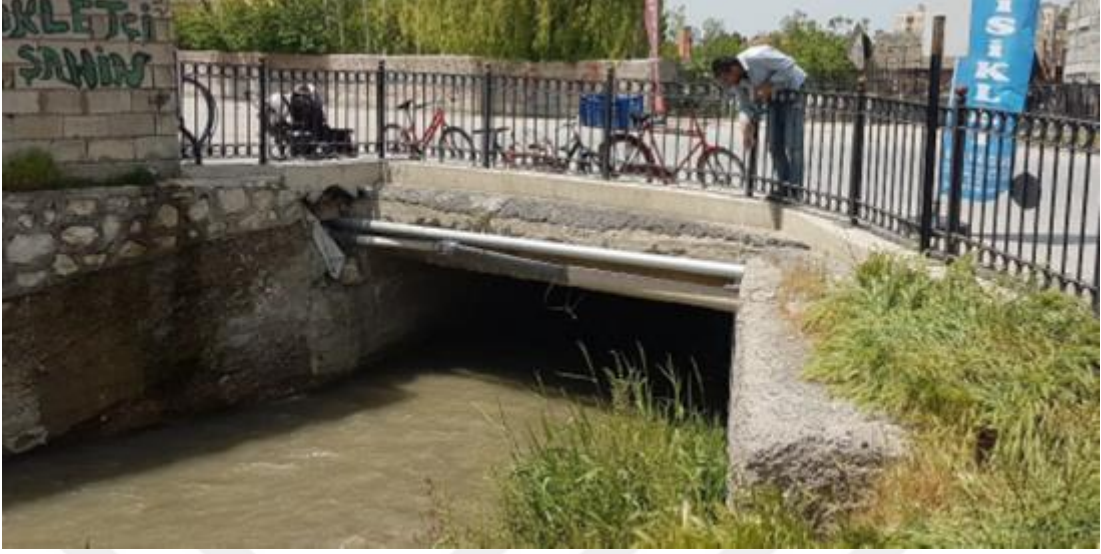
18)

Şekil 4.18. Van Merkez6 Deresi Geçiş Yapısı

Van İli Merkez İlçesi Zeve Caddesinde bulunan Van Merkez6 Deresinde akış kesitini ve yol geçişini daraltmayacak şekilde yeniden düzenlenmelidir.

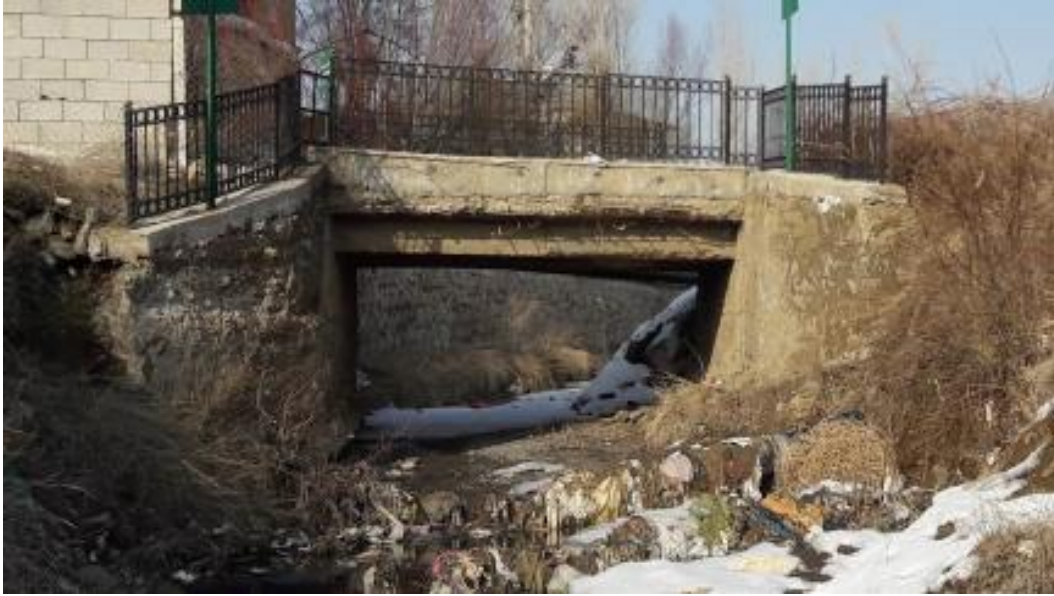
19)

Şekil 4.19. Van Merkez6 Deresi Geçiş Yapısı

Van İli Merkez İlçesinde bulunan Van Merkez6 Deresi ile Erez3 Sokak kesişiminde bulunan yol geçişini akış geçişini engellemeyecek şekilde düzenlenmelidir.

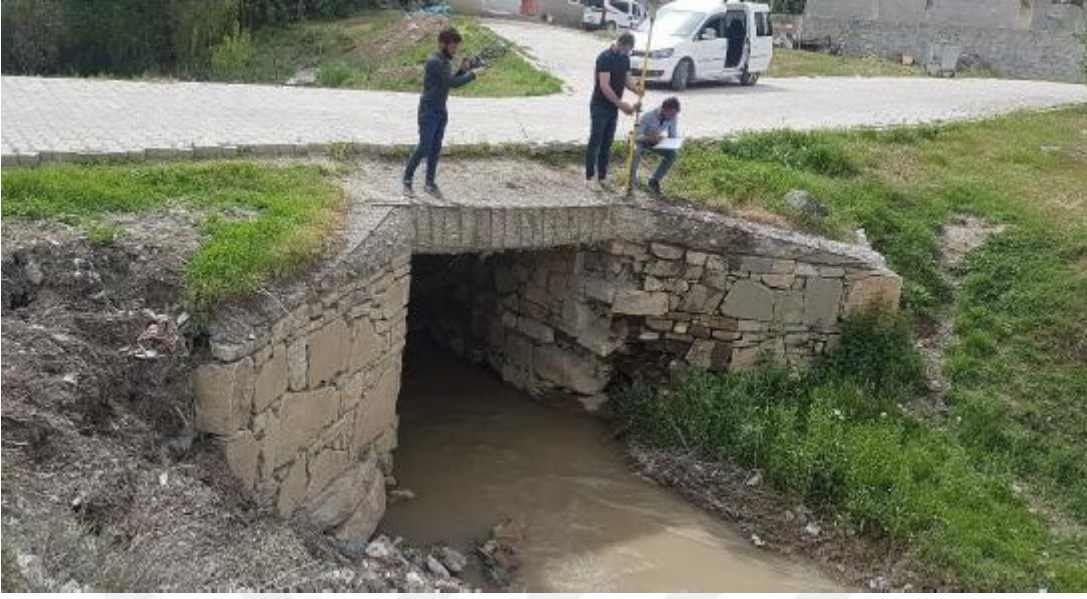
20)

Şekil 4.20. Van Merkez6 Deresi Geçiş Yapısı

Van İli Merkez İlçesinde bulunan Van Merkez6 Deresi ile Cangir Sokak kesişiminde bulunan yol geçişini akış geçişini engellemeyecek şekilde düzenlenmelidir.

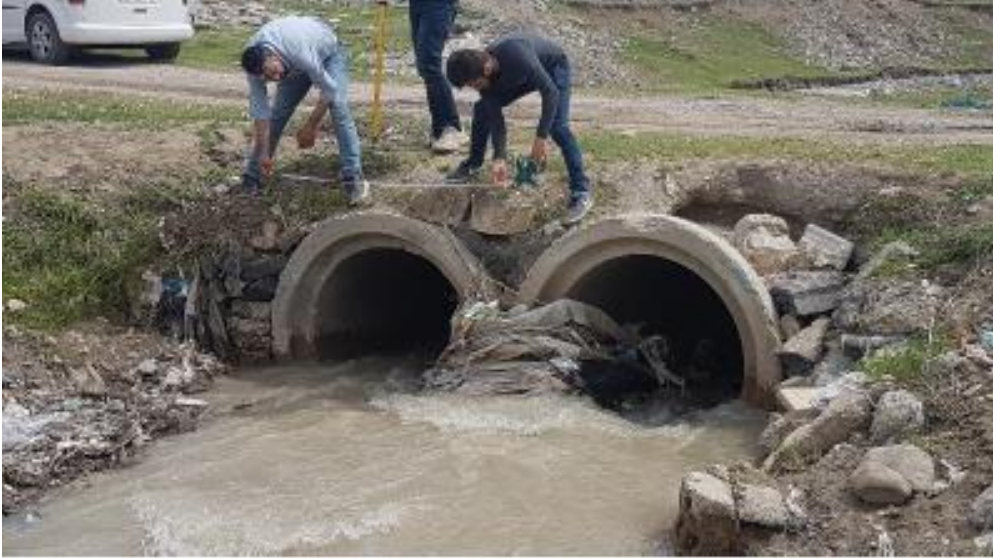
21)

Şekil 4.21. Van Merkez6 Deresi Geçiş Yapısı

Van İli Merkez İlçesi Sanayi Mahallesinde bulunan Van Merkez6 Deresi yol geçişinin akış geçişini daraltmayacak şekilde düzenlenmelidir.

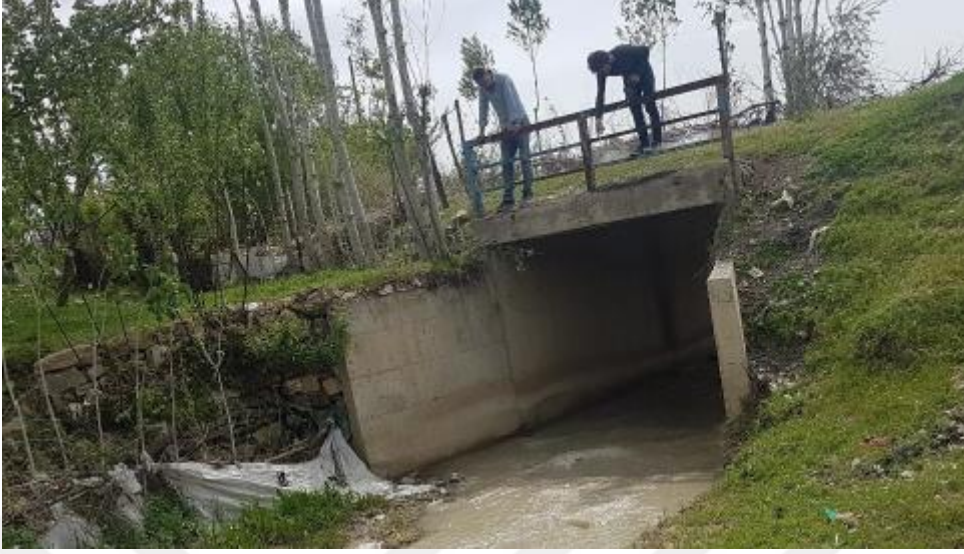
22)

Şekil 4.22. Van Merkez6 Deresi Geçiş Yapısı

Van İli Merkez İlçesi Sanayi Mahallesiinde bulunan Van Merkez6 Deresi yol geçişinin akış geçişini daraltmayacak şekilde düzenlenmelidir.

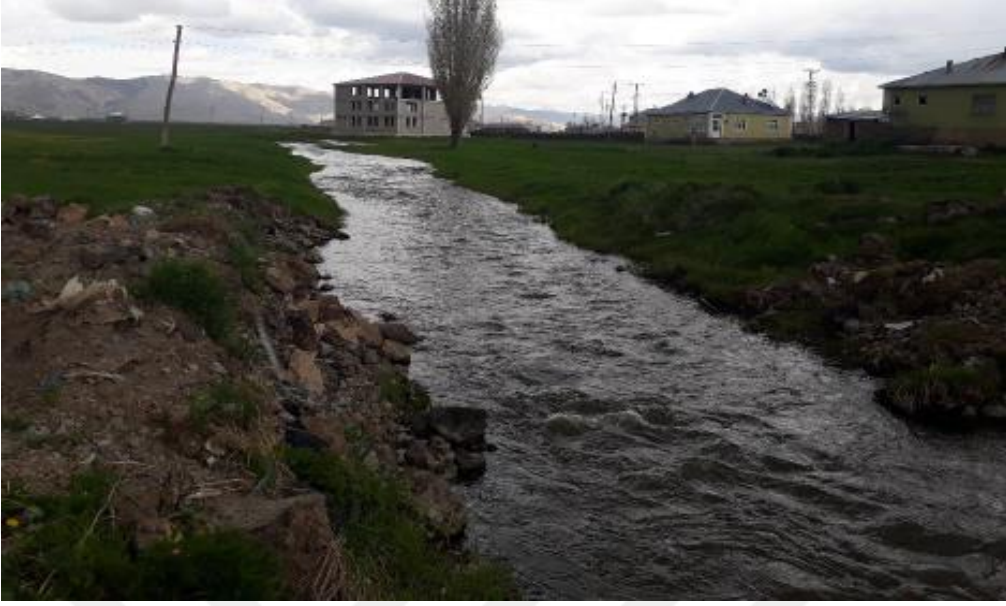
31)

Şekil 4.24. Van/Çaldıran Kuskunkıran Deresi Yatak Görünümü

Van İli Çaldıran İlçesinde bulunan Kuskunkıran Deresinin Beyazıt Mahallesinden geçen dere yatağının düzenlenmesi gerekmektedir.

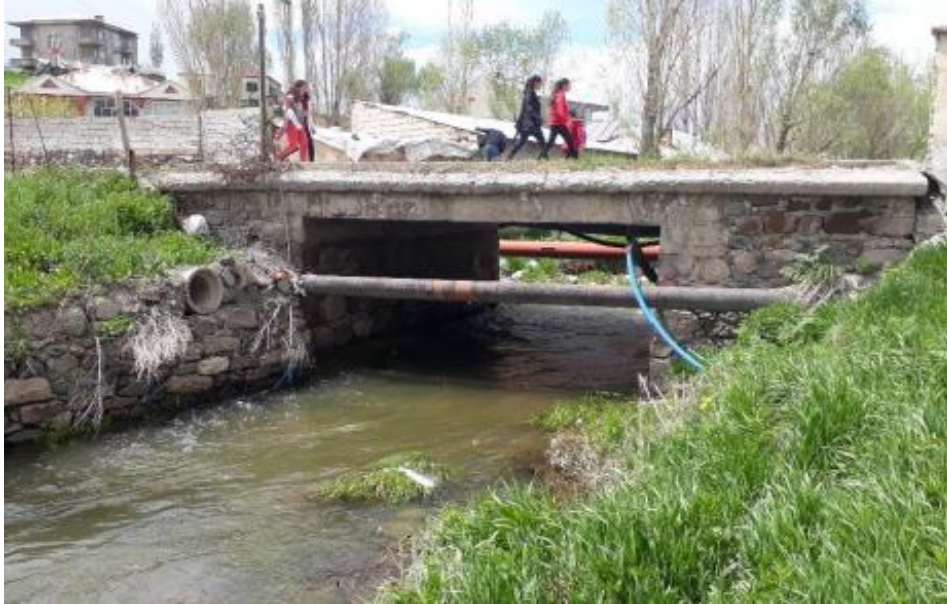
32)

Şekil 4.25. Van/Çaldıran Kuskunkıran Deresi Geçiş Yapısı

Van İli Çaldıran İlçesinde bulunan Kuskunkıran Deresinin Beyazıt Mahallesinde ki yol geçişinin akış geçişini daraltmayacak şekilde düzenlenmelidir.

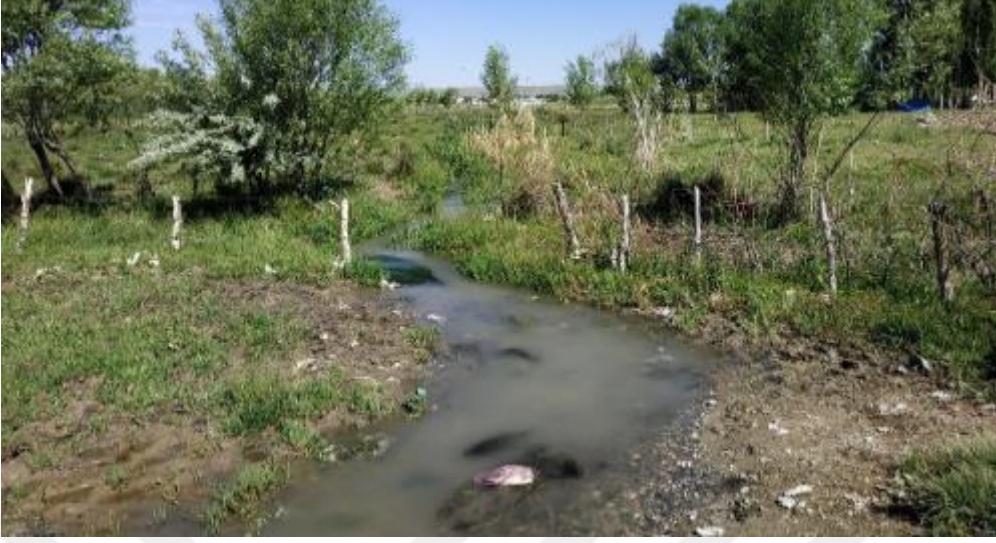
33)

Şekil 4.26. Erciş1 Deresi Yatak Görünümü

Van İli Erciş İlçesi Erciş1 Deresinin Çelebibağı mahallesinden geçen bölümünün dere yatağı düzenlemesi yapılmalıdır.

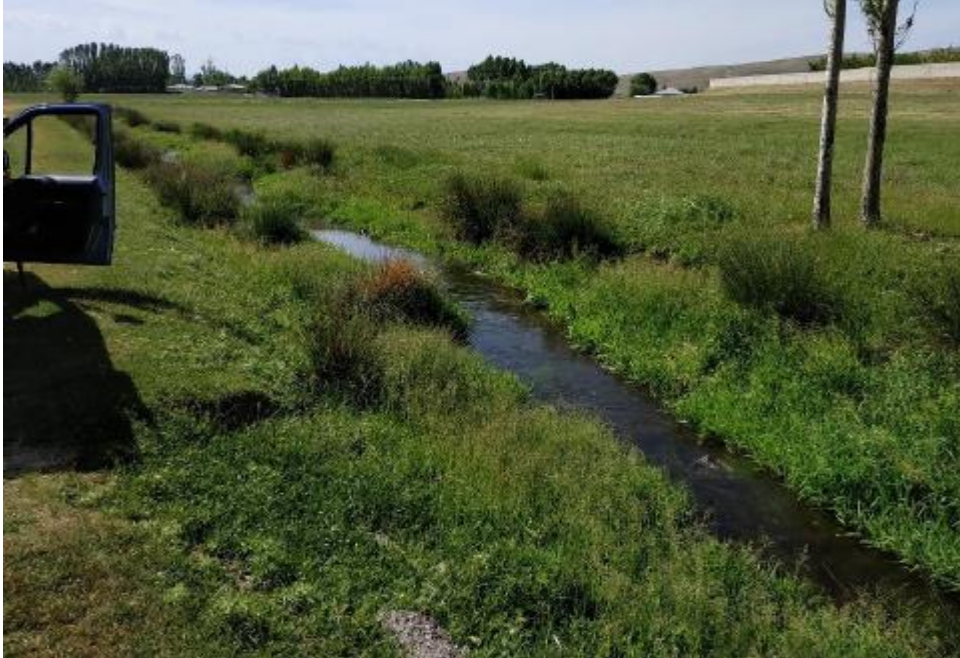
34)

Şekil 4.27. Erciş1 Deresi Yatak Görünümü

Van İli Erciş İlçesi Erciş1 Deresinin Çelebibağı mahallesinden geçen bölümünün dere yatağı düzenlemesi yapılmalıdır.

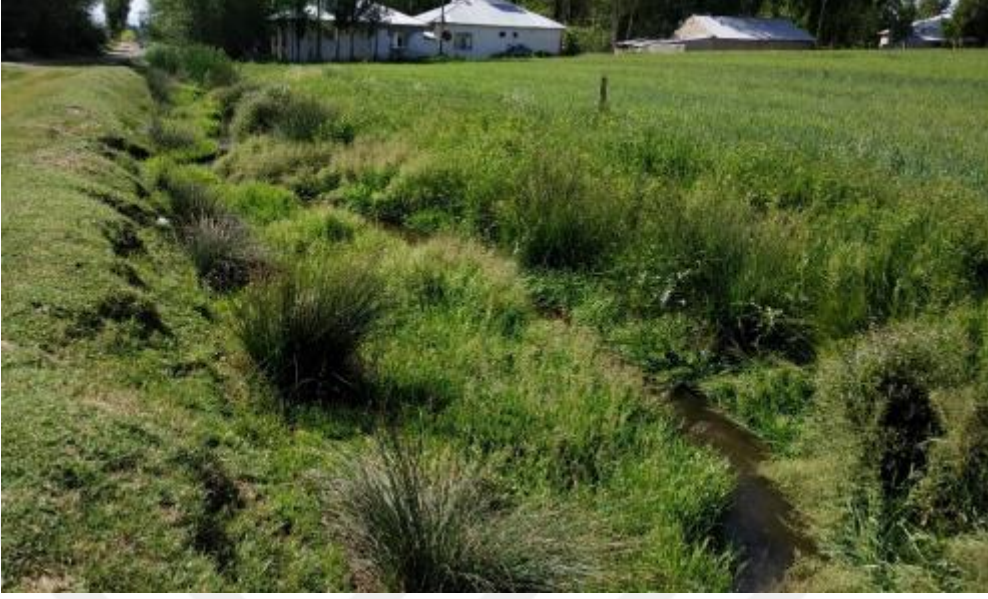
35)

Şekil 4.28. Erciş1 Deresi Yatak Görünümü

Van İli Erciş İlçesi Erciş1 Deresinin Çelebibağı mahallesinden geçen bölümünün dere yatağı düzenlemesi yapılmalıdır.

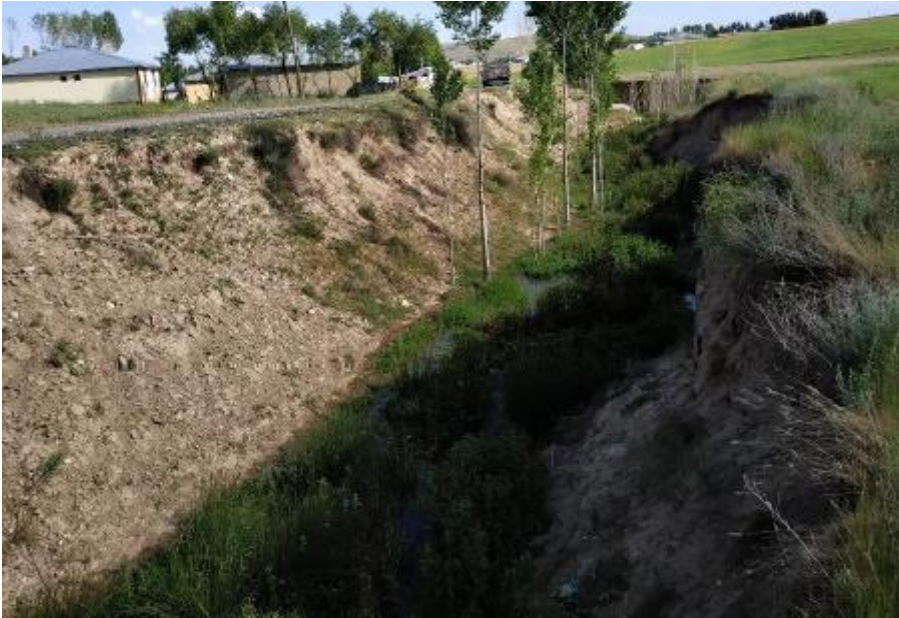
36)

Şekil 4.29. Erciş1 Deresi Yatak Görünümü

Van İli Erciş İlçesi Erciş1 Deresinin Çatakdibi mahallesinden geçen bölümünün dere yatağı düzenlemesi yapılmalıdır.

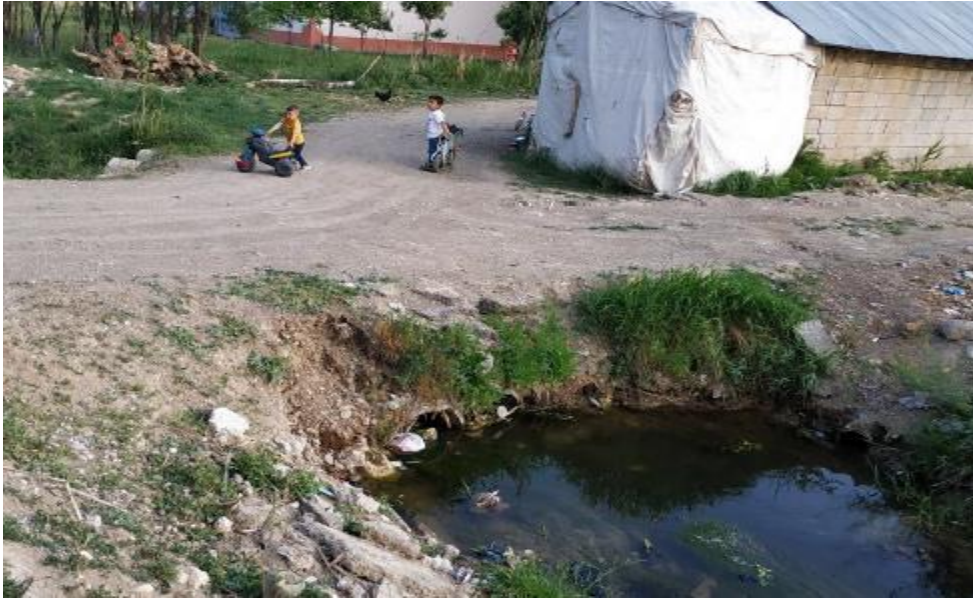
39)

Şekil 4.33. Erciş1 Deresi Geçiş Yapısı

Van İli Erciş İlçesi Erciş1 Deresinin Çelebibağı Mahallesinde geçen yol geçişinin akış kesitini daraltamayacak şekilde yeniden düzenlenmelidir.

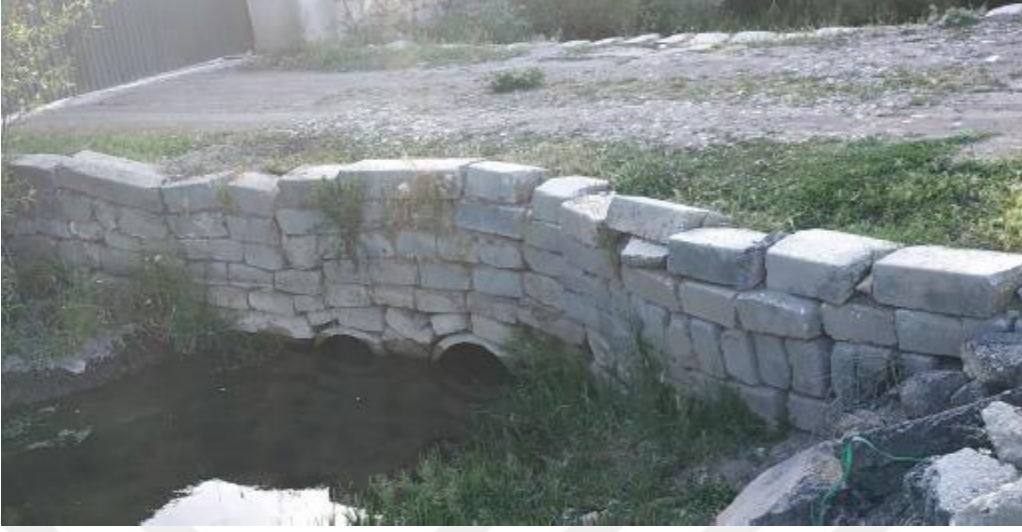
40)

Şekil 4.34. Erciş1 Deresi Geçiş Yapısı

Van İli Erciş İlçesi Erciş1 Deresinin Çelebibağı Mahallesinde geçen yol geçişinin akış kesitini daraltamayacak şekilde yeniden düzenlenmelidir.

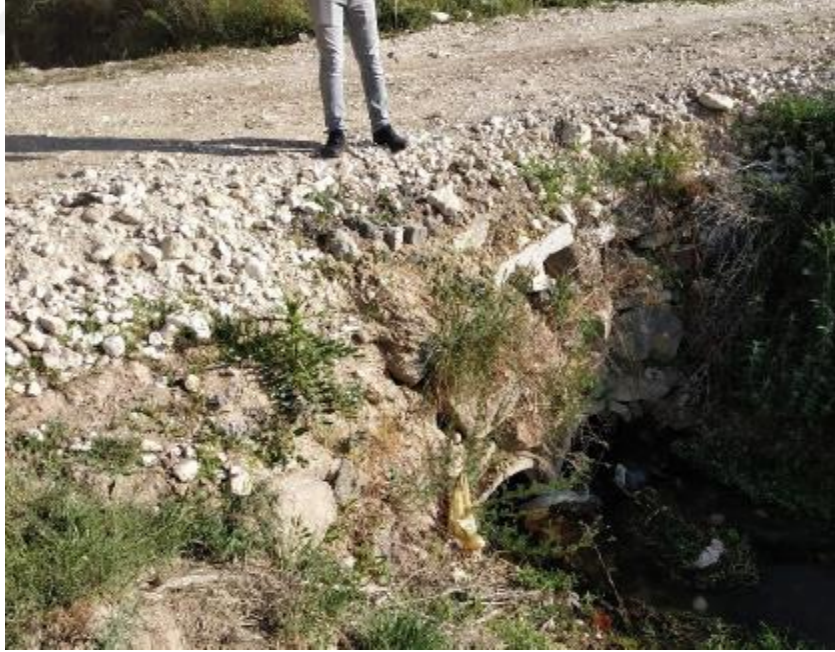
41)

Şekil 4.35. Erciş1 Deresi Geçiş Yapısı

Van İli Erciş İlçesi Erciş1 Deresinin Çelebibağı Mahallesinde geçen yol geçişinin akış kesitini daraltamayacak şekilde yeniden düzenlenmelidir.

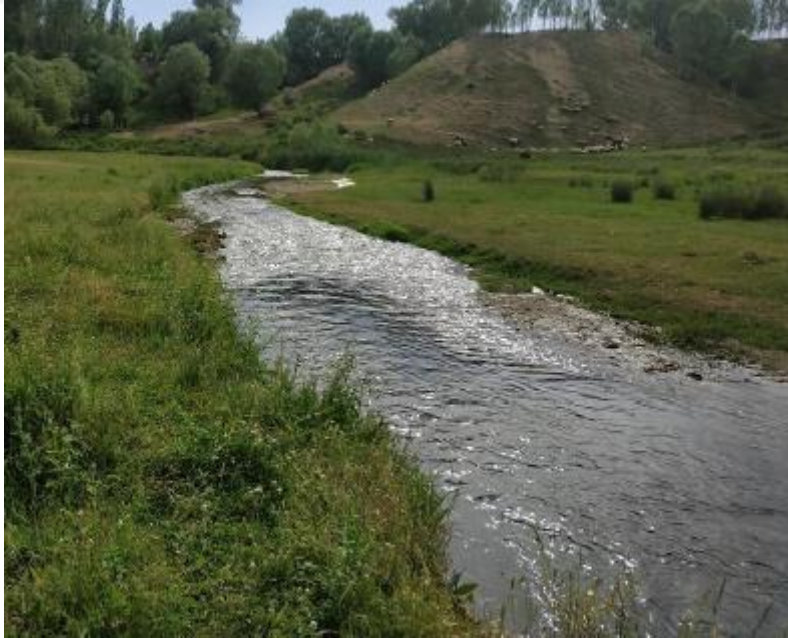
43)

Şekil 4.37. Erciş2 Deresi Geçiş Yapısı

Van İli Erciş İlçesi Erciş2 Deresinin Çatakdibi Mahallesiinden geçen dere yatağının düzenlenmesi gerekmektedir.

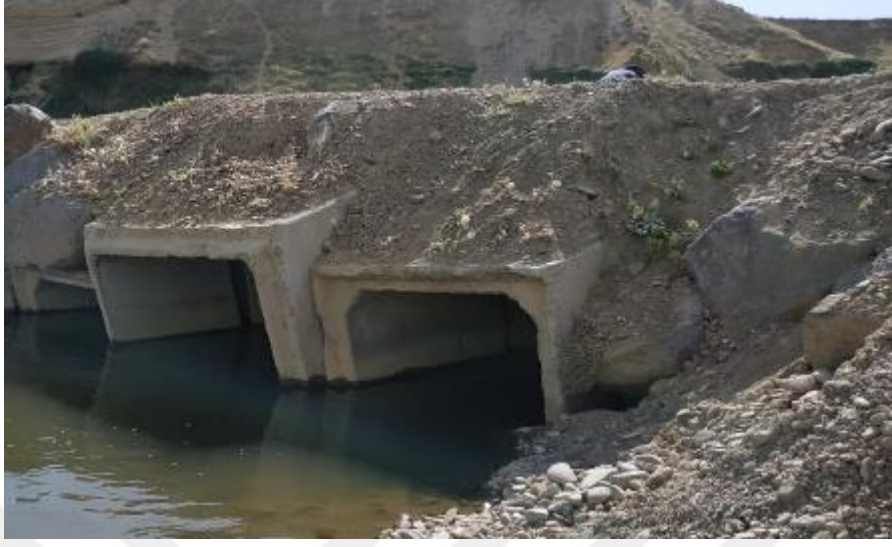
44)

Şekil 4.38. Erciş2 Deresi Geçiş Yapısı

Van İli Erciş İlçesi Erciş2 Deresinin Çatakdibi Mahallesinde geçen yol geçişinin akış kesitini daraltamayacak şekilde yeniden düzenlenmelidir.

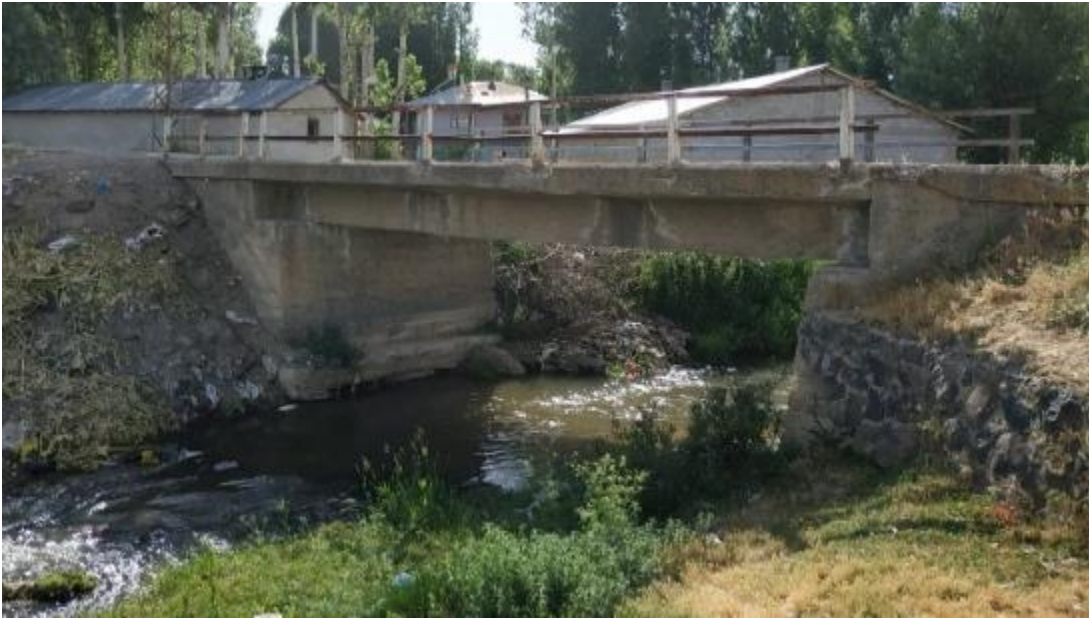
45)

Şekil 4.39. Erciş2 Deresi Geçiş Yapısı

Van İli Erciş İlçesi Erciş2 Deresinin Çatakdibi Mahallesinde geçen yol geçişinin akış kesitini daraltamayacak şekilde yeniden düzenlenmelidir.

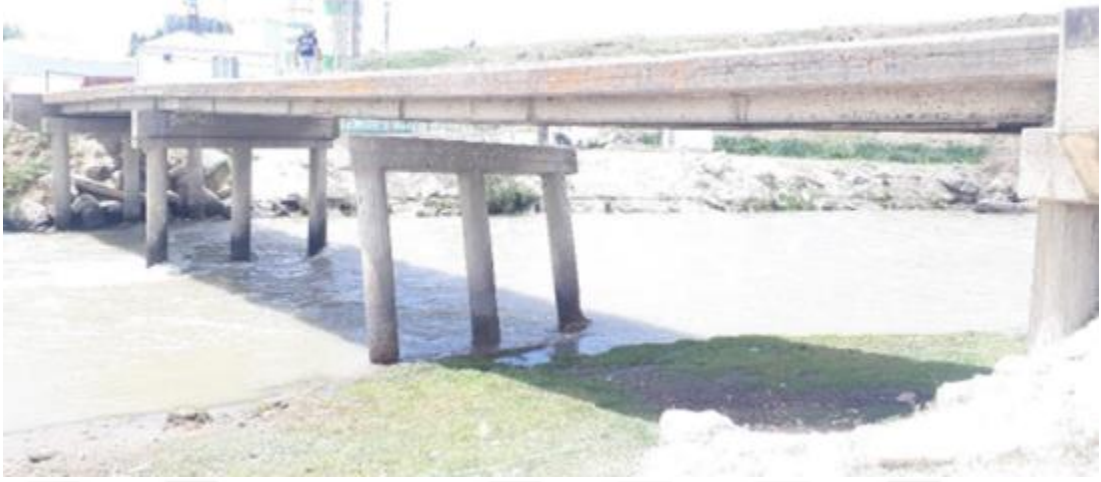
46)

Şekil 4.40. Erciş3 Deresi Geçiş Yapısı

Van İli Erciş İlçesi Örene mahallesinden geçen Erciş 3 deresinde ki yol geçişini akış kesitini daraltmayacak şekilde düzenlenmelidir.

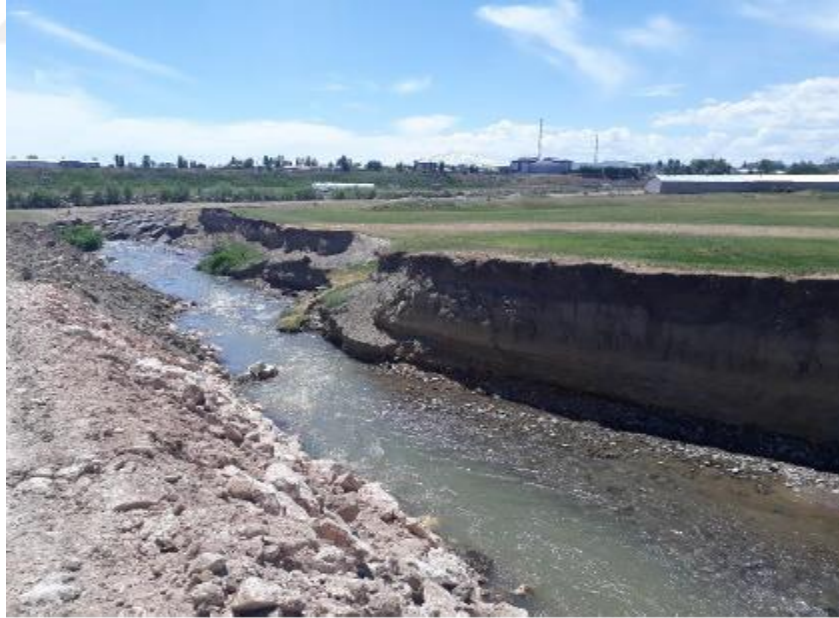
47)

Şekil 4.41. Erciş4 Deresi Geçiş Yapısı

Van İli Erciş İlçesi Örene mahallesinden geçen Erciş4 dere yatağının düzenlenmesi gerekmektedir.

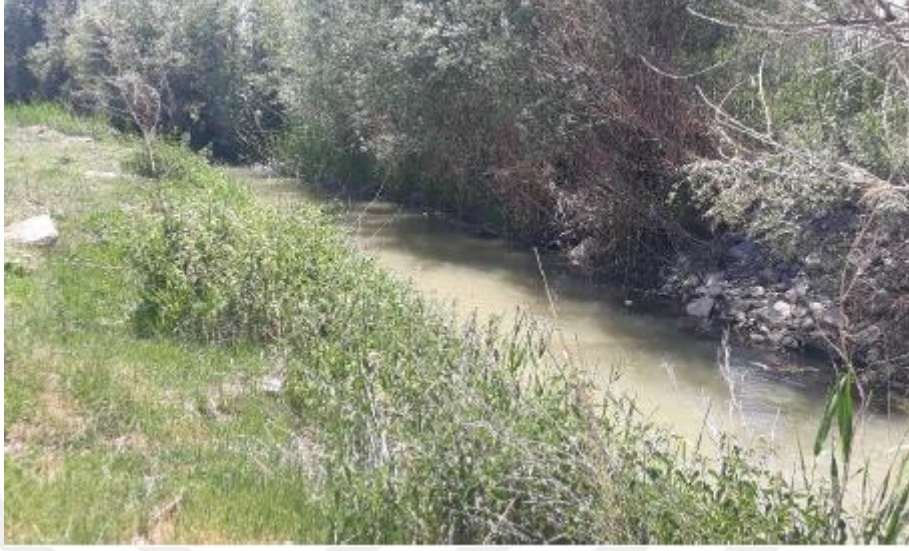
48)

Şekil 4.42. Erciş4 Deresi Yatak görüntüsü

Van İli Erciş İlçesi Örene mahallesinden geçen Erciş4 dere yatağının düzenlenmesi gerekmektedir.

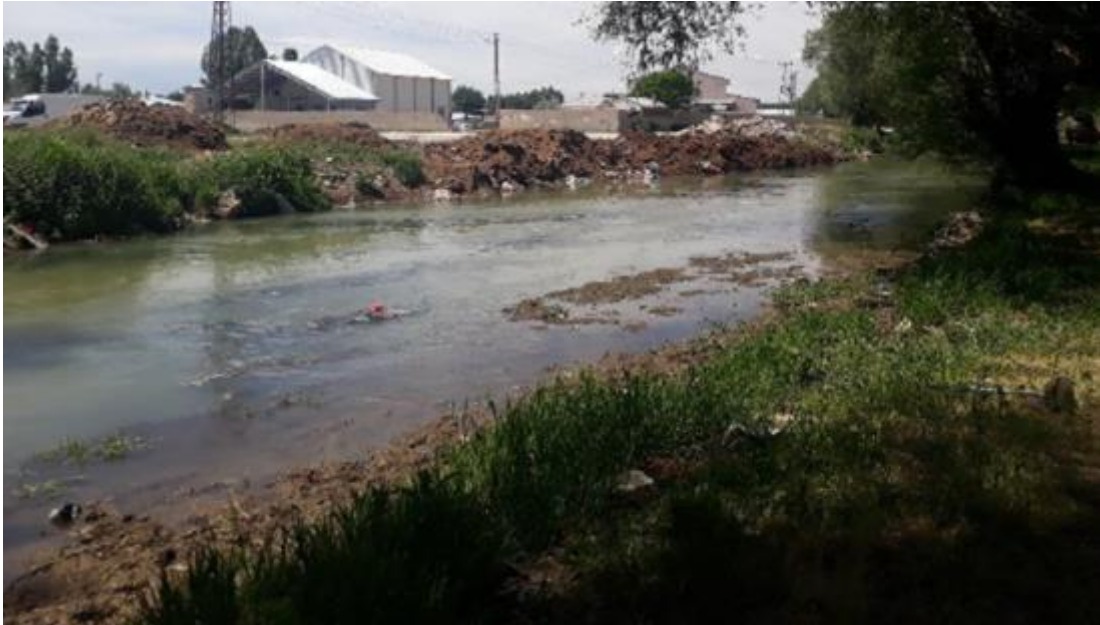
49)

Şekil 4.43. Erciş4 Deresi Yatak görüntüsü

Van İli Erciş İlçesi Kışla Mahallesinden geçen Erciş4 dere yatağının düzenlenmesi gerekmektedir.

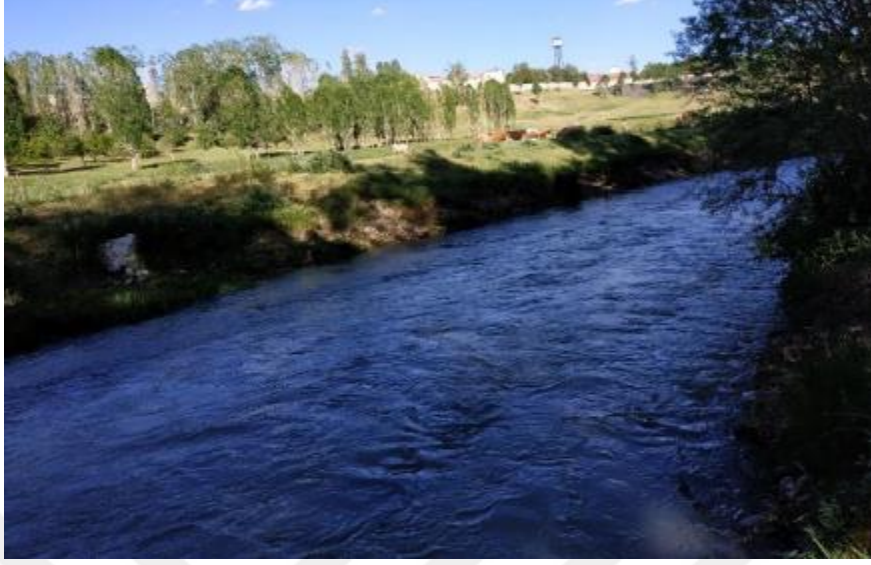
50)

Şekil 4.44. Erciş4 Deresi Yatak görüntüsü

Van İli Erciş İlçesi Yeşilova Mahallesinden geçen Erciş4 dere yatağının düzenlenmesi gerekmektedir.

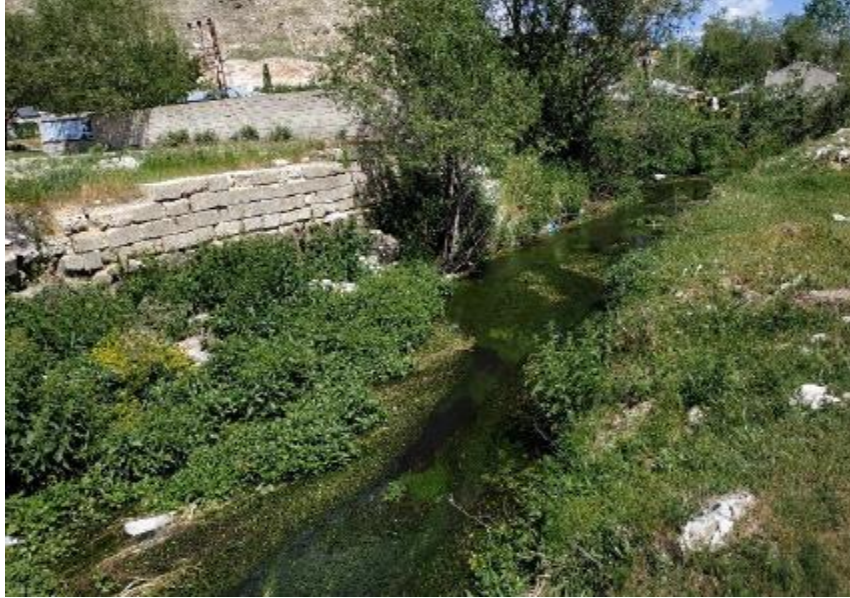
51)

Şekil 4.45. Erciş4 Deresi Yatak görüntüsü

Van İli Erciş İlçesi Aşağıışıklı Mahallesinden geçen Erciş4 dere yatağının düzenlenmesi gerekmektedir.

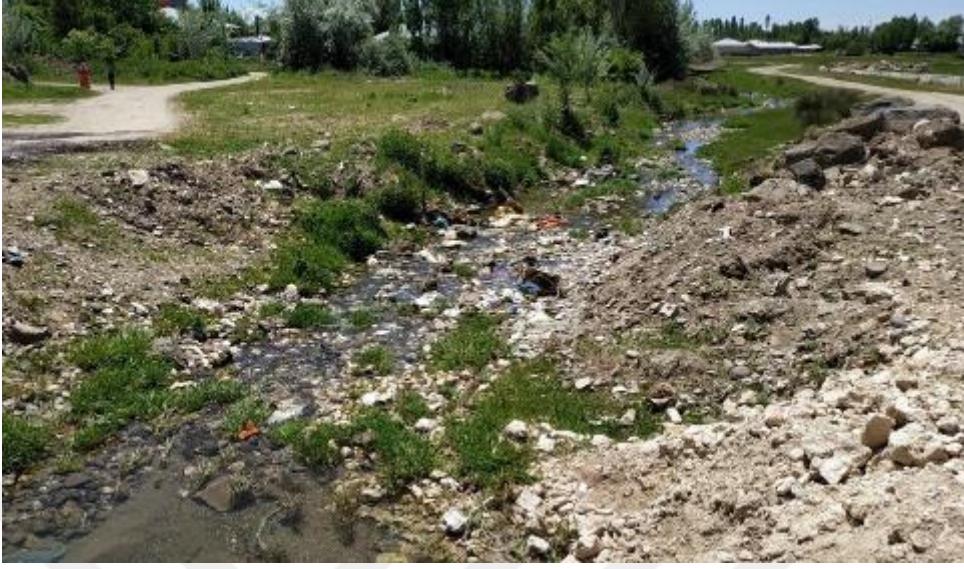
52)

Şekil 4.46. Erciş4 Deresi Yatak görüntüsü

Van İli Erciş İlçesi Yukarıışıklı Mahallesinden geçen Erciş4 dere yatağının düzenlenmesi gerekmektedir.
