**YÜKSEK LİSANS TEZİ**

**VAN GÖLÜ HAVZASINA AİT BÖLGESEL TAŞKINLAR VE  
ÖNLEMLERİ**

**PINAR MEMİŞ DEMİRHAN**

**KOCAELİ 2022**

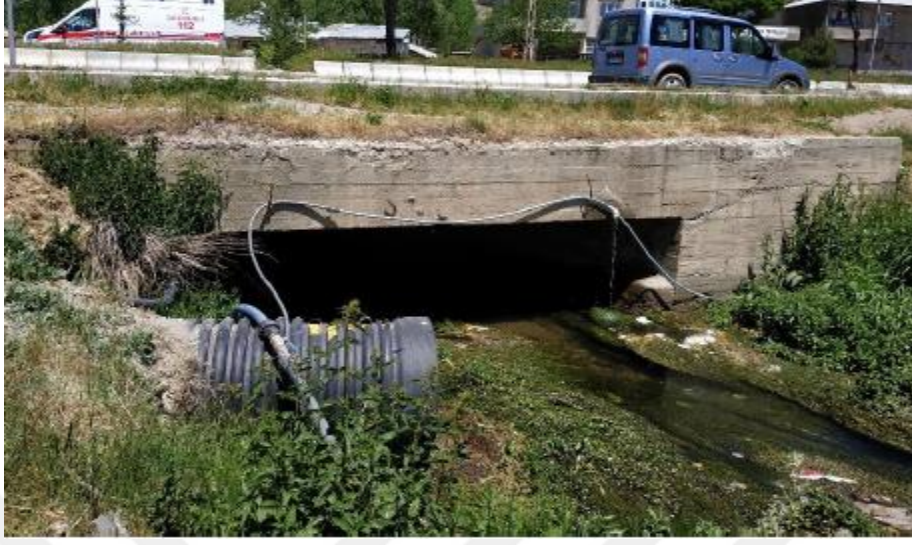
53)

Şekil 4.48. Erciş4 Deresi Geçiş Yapısı

Van İli Erciş İlçesi Erciş4 deresi ile Patnos yolu kesişiminde ki yol geçişini akış kesitini daraltmayacak şekilde düzenlenmelidir.

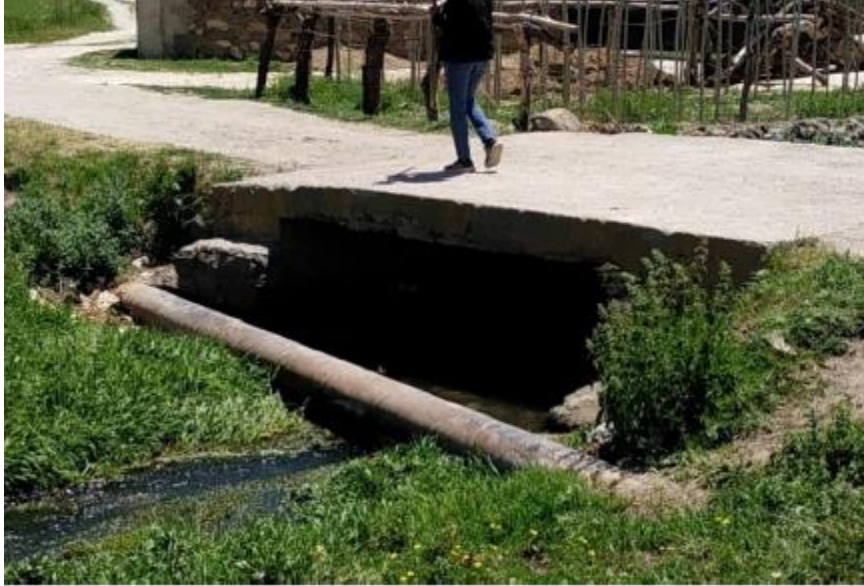
54)

Şekil 4.49. Erciş4 Deresi Geçiş Yapısı

Van İli Erciş İlçesi Yukarıışıklı Mahallesinden geçen Erciş4 deresinde ki yol geçişini akış kesitini daraltmayacak şekilde düzenlenmelidir.

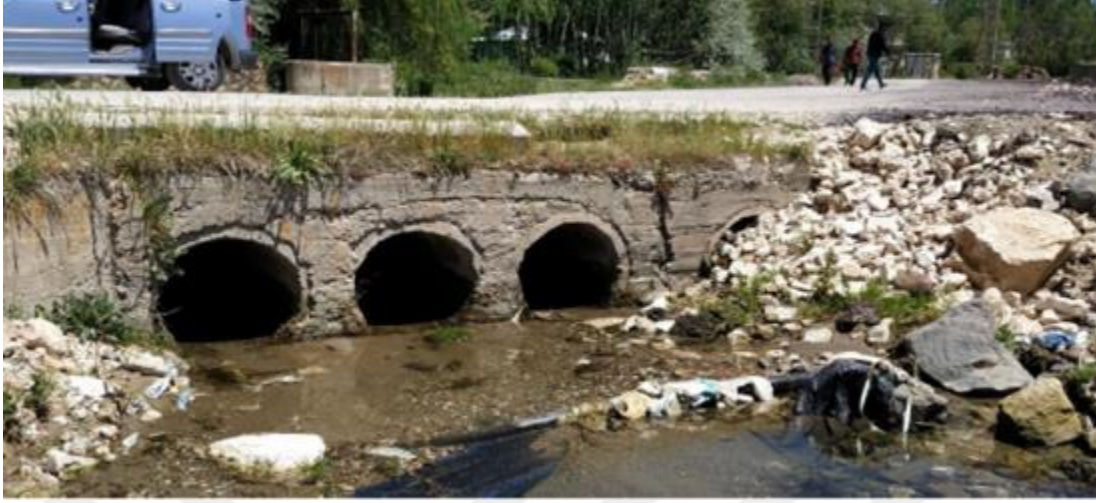
55)

Şekil 4.50. Erciş4 Deresi Geçiş Yapısı

Van İli Erciş İlçesi Yukarıışıklı Mahallesinden geçen Erciş4 deresinde ki yol geçişini akış kesitini daraltmayacak şekilde düzenlenmelidir.

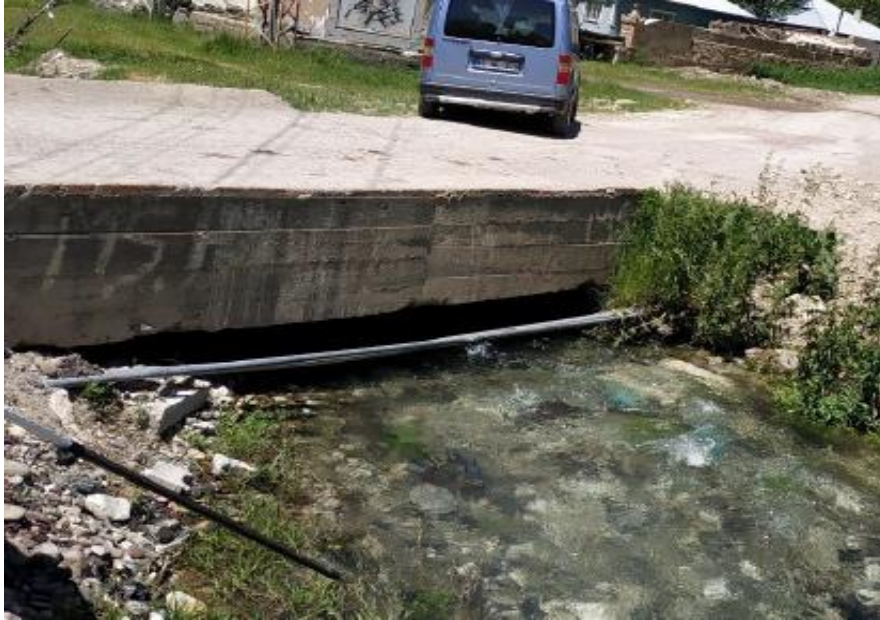
56)

Şekil 4.51. Erciş4 Deresi Geçiş Yapısı

Van İli Erciş İlçesi Yukarıışıklı Mahallesinden geçen Erciş4 deresinde ki yol geçişini akış kesitini daraltmayacak şekilde düzenlenmelidir.

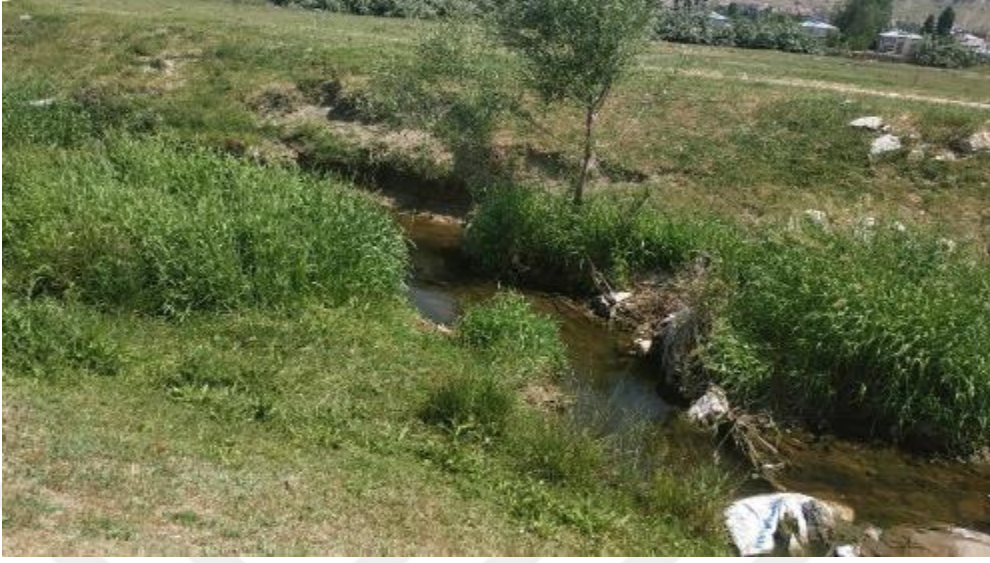
57)

Şekil 4.52. Erciş5 Deresi Yatak Görüntüsü

Van İli Erciş İlçesi Alkanat Mahallesiinden geçen Erciş5 dere yatağının düzenlenmesi gerekmektedir.

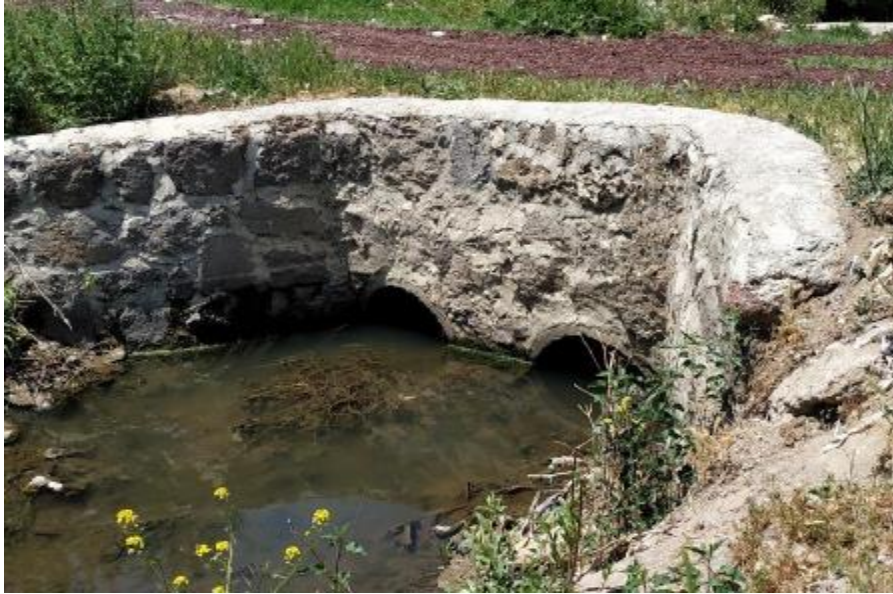
60)

Şekil 4.55. Erciş5 Deresi Geçiş Yapısı

Van İli Erciş İlçesi Erciş5 deresi ile 1211. Sokak kesişiminde ki yol geçişini akış kesitini daraltmayacak şekilde düzenlenmelidir.

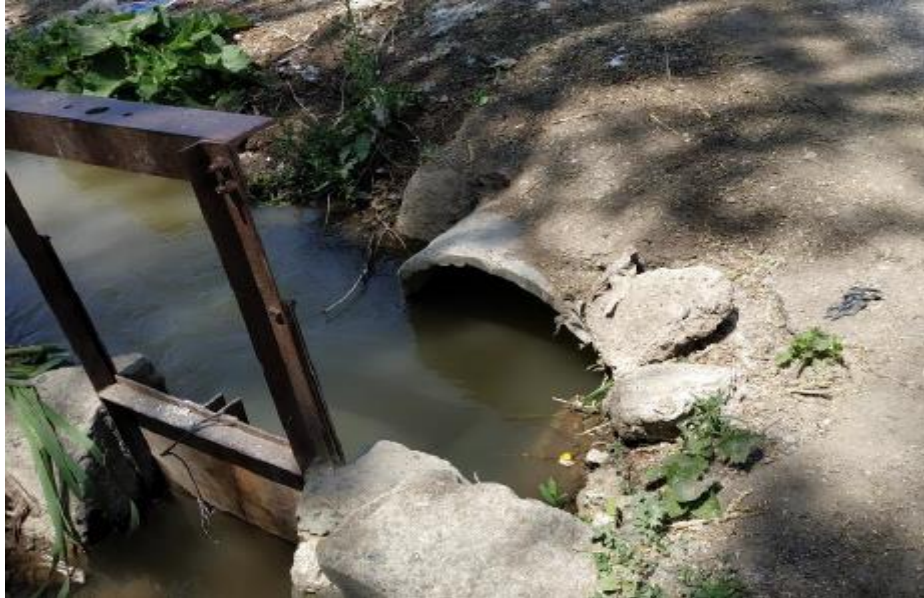
61)

Şekil 4.57. Erciş5 Deresi Geçiş Yapısı

Van İli Erciş İlçesi Alkanat Mahallesinden geçen Erciş5 deresinde yol geçişini akış kesitini daraltmayacak şekilde düzenlenmelidir.

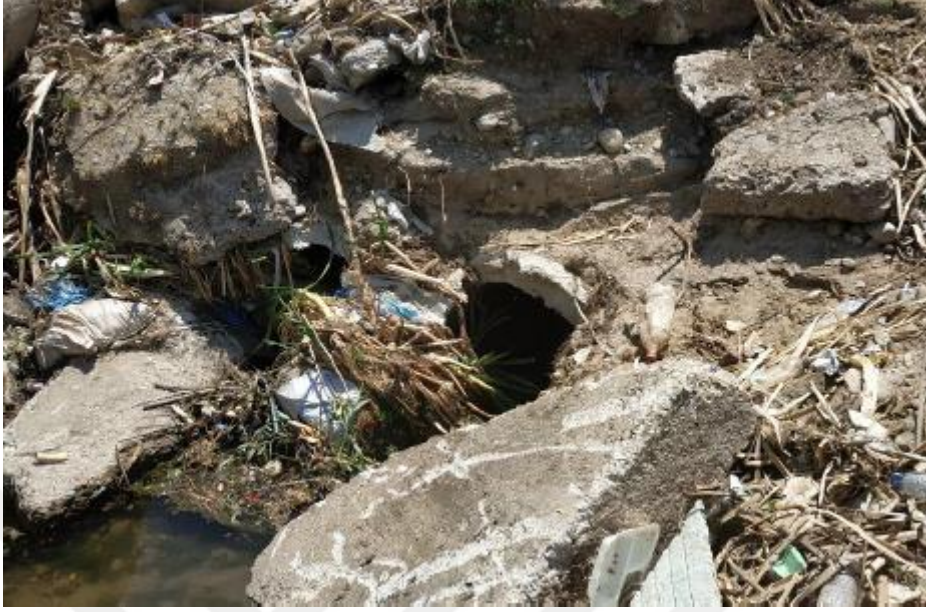
62)

Şekil 4.58. Erciş5 Deresi Geçiş Yapısı

Van İli Erciş İlçesi Erciş5 deresi ile 1202. Sokak kesişiminde ki yol geçişini akış kesitini daraltmayacak şekilde düzenlenmelidir.

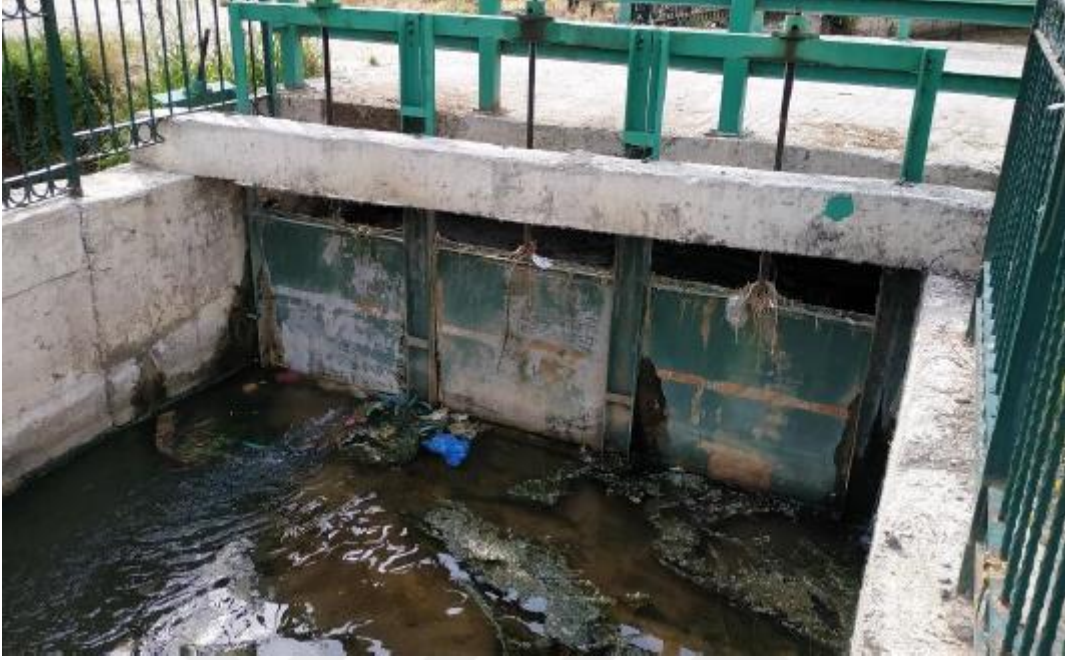
64)

Şekil 4.60. Erciş5 Deresi Geçiş Yapısı

Van İli Erciş İlçesi Erciş5 deresi ile Bülbül Sokak kesişiminde ki yol geçişini akış kesitini daraltmayacak şekilde düzenlenmelidir.

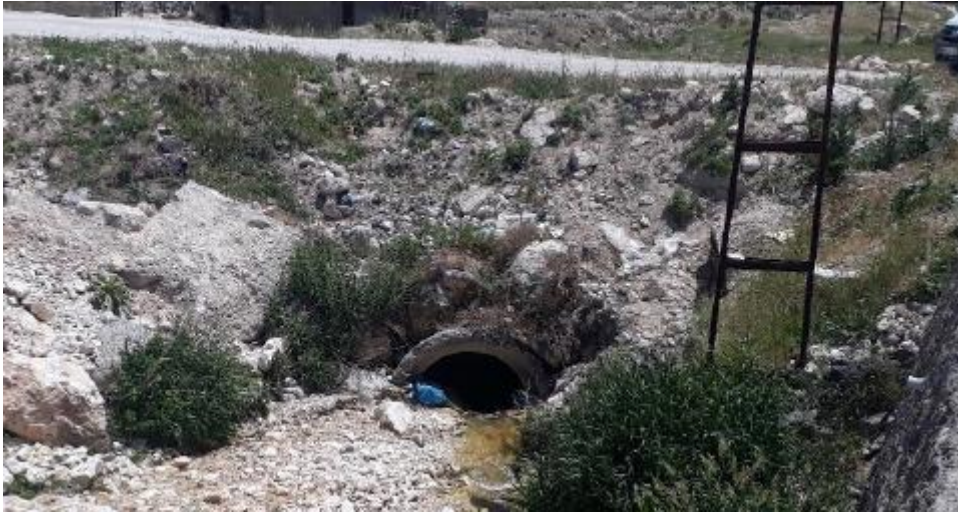
65)

Şekil 4.61. Erciş5 Deresi Geçiş Yapısı

Van İli Erciş İlçesi Aşağıışıklı Mahallesiinde geçen Erciş5 deresinde ki yol geçişini akış kesitini daraltmayacak şekilde düzenlenmelidir.

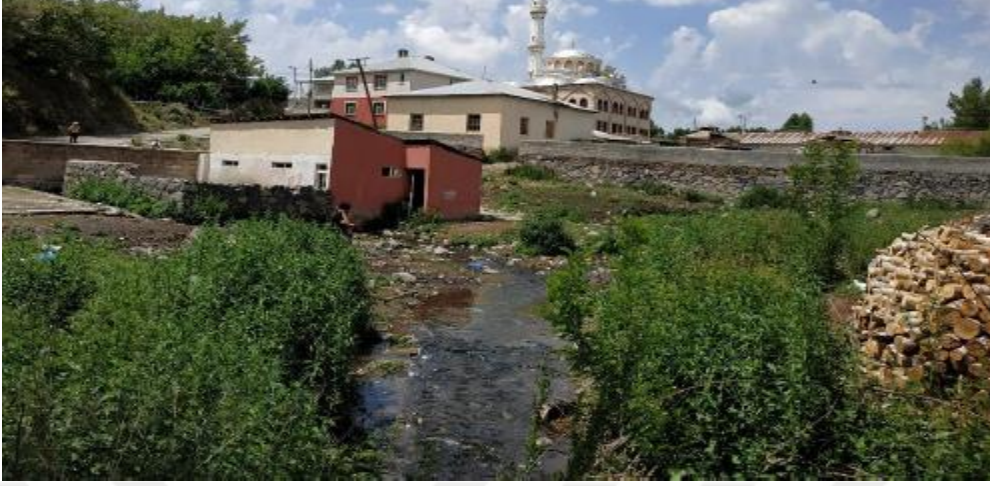
66)

Şekil 4.62. Kocapınar Deresi Yatak Görüntüsü

Van İli Erciş İlçesi Kocapınar Mahallesinden geçen Kocapınar dere yatağının düzenlenmesi gerekmektedir.

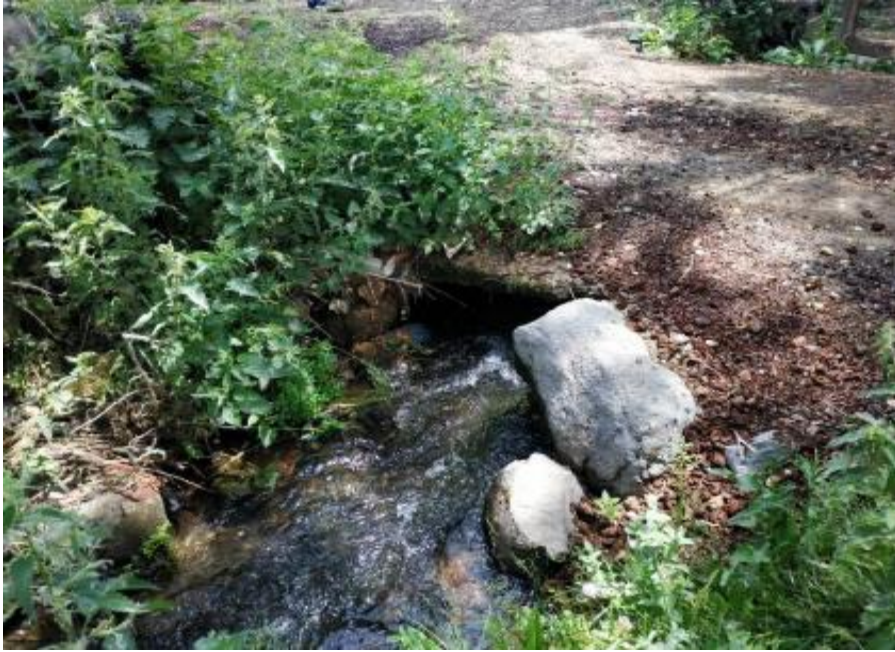
67)

Şekil 4.63. Kocapınar Deresi Geçiş Yapısı

Van İli Erciş İlçesi Kocapınar Mahallesinde geçen Kocapınar deresinde ki yol geçişini akış kesitini daraltmayacak şekilde düzenlenmelidir.
