**KAPLICA (İLİCA)LARDA MEKÂN TASARIM ÖLÇÜTLERİ VE  
ORGANİZASYONU-GÖLCÜK BELEDİYESİ YAZLIK İLİCA'SININ  
DEĞERLENDİRİLMESİ**

**(YÜKSEK LİSANS TEZİ)**

**HÜMEYRA BAKAL**

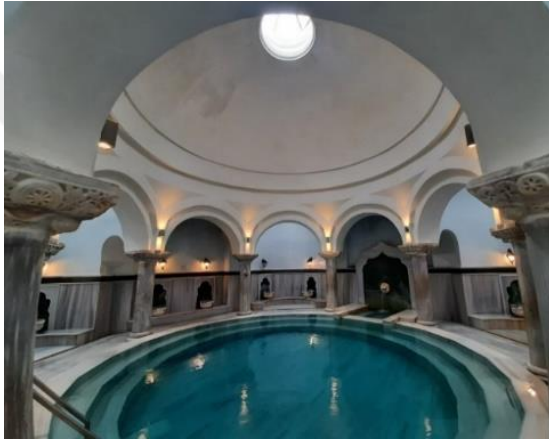
**Resim 6:** Bursa Eski Kaplıca Sıcaklık Bölümü (URL-6).

Kaplıca ve hamam yapılarında suyun kullanımı, en çok yıkanmanın gerçekleştiği sıcaklık bölümlerinde net bir şekilde anlaşılmaktadır. Yukarıdaki örnek kaplıca ve hamam görsellerine bakıldığında sağ tarafta hamamın sıcaklık bölümünde yıkanmanın, eğlenmenin, hamam kültürünün yansıtıldığı, mekânın şekline ve boyutlarına uygun göbek taşı yer alırken, sol tarafta termal kaynak suyundan olabildiğince faydalanmak adına kaplıcaların sıcaklık bölümünde büyük çaplı bir havuzun yer aldığı görülmektedir (Resim 6-7). Dolayısıyla mekânın ihtiyaç duyduğu, verimliliği artıracak olan durum ne ise mekân o faktörlere göre şekil almaktadır. Kaplıca tesislerinde ihtiyaç duyulan şey yıkanmanın yanında şifa bulmaktır. Tedavi yöntemleri kaplıca tesislerinin imkânlarına göre banyo, içme ve solunum yoluyla olabilmektedir. Her tedavi şeklinin her kaplıca tesisinde olma zorunluluğu yoktur fakat yapı kaplıca tesisi olarak adlandırılıyorsa en az bir tanesini barındırmalıdır. Fonksiyon

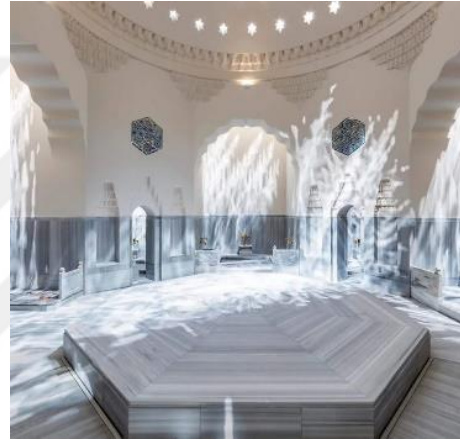
**Resim 7:** İstanbul Kılıç Ali Paşa Hamamı Sıcaklık Bölümü (URL-7).

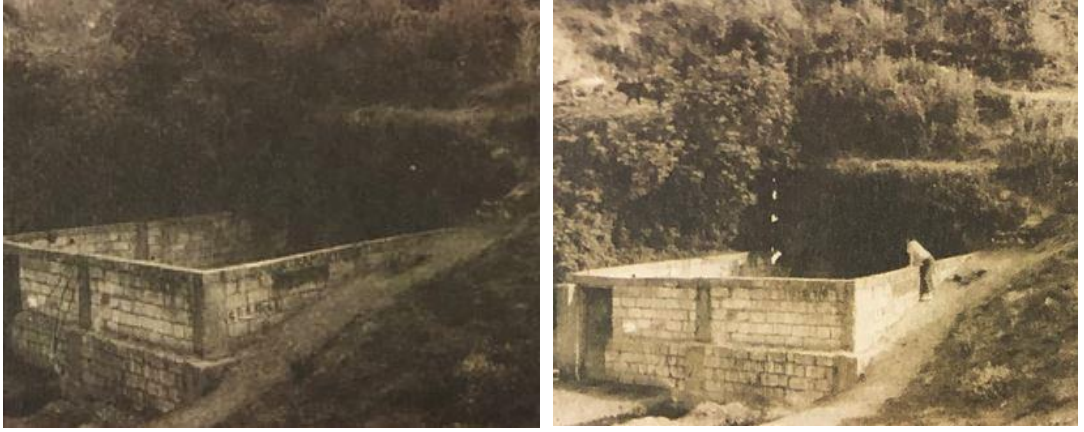
**Resim 11:** Ilıca'nın 1973 tarihli, etrafı istinat duvarları ile çevrelenmiş hali (Köksal, 2013, s. 194).

Kocaeli ili Gölcük ilçesinin Yazlık bölgesi 6 pafta 2 parselde, halk arasında ‘ılıca’ olarak anılan alan sıcak su kaynağının üstünü tonozla örterek yapılmış bir termal havuz kalıntısıdır (Galitekin, 2015, s. 61). Tuğla örtülü tonozlu bir yapı ve etrafındaki kalıntılardan oluşan yapı ormanlık bir alanda dağın eteğindedir. Ilıca'nın en eski tarihli görseli olan 1973 yılı tarihli fotoğraflarında kalıntının üstünün tamamen bitkilerle kaplandığı ve toprak altında kalan tonozlu mekânın etrafı yaklaşık iki metre yükseklikte olan istinat duvarları ile çevrilmişti ve istinat duvarına açılan bir kapı ile havuz alanına girilmekteydi (Resim 11) (Köksal, 2013, s. 194).

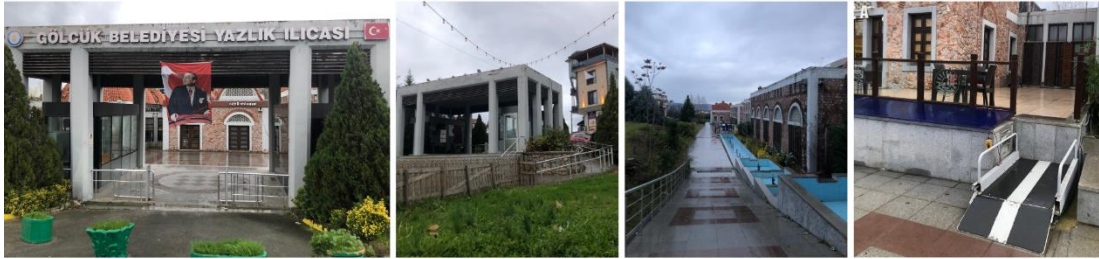
**Resim 16:** Gölcük Belediyesi Yazlık Ilıca'sında herkes için kullanılabilir çevre detayları (Yazar tarafından 24.12.2024 tarihinde fotoğraflanmıştır).

Restoranın tam karşısında bulunan ana giriş kapısında, yol ile tesis içi yürüme yolları rampa uygulaması ile direkt birleşim göstermekte ve ana giriş kapısının oradaki güvenlik noktasında rahatsızlığı olan veya yaşlı bireyler için tekerlekli sandalye bulunmaktadır. Bu açıdan herkes için rahatlıkla kullanılabilir bir tesis olmaktadır. Aynı şekilde havuz binasının girişinde de tekerlekli sandalyeler için rampa yerine asansör sistemi kurulmuştur. Tüm bahçede yer alan yürüme yollarında hiçbir basamak bulunmayışı da dikkat çekmektedir.

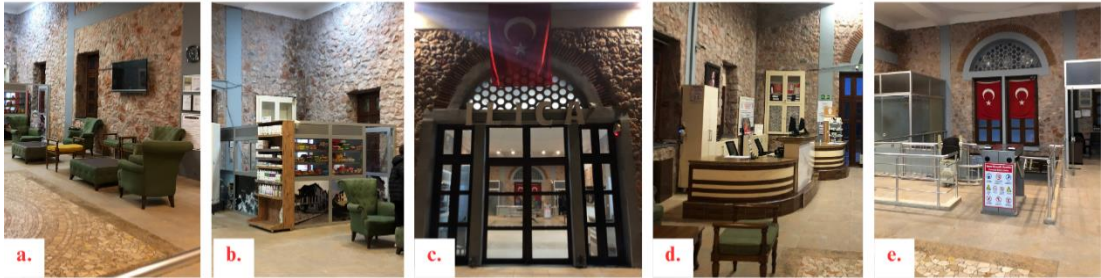
**Resim 21:** Gölçük Belediyesi Yazlık Ilıca havuz binası giriş alanı. a. Bekleme alanı, b. Vitamin bar, c. Giriş kapısı, d. Resepsiyon, e. Hizmet alanına inen merdivenler ve sol tarafında yer alan revir ile sağ tarafında yer alan güvenlik ofisi (Yazar tarafından 28.10.2024 tarihinde fotoğraflanmıştır).

ve ödeme işlemi en son binadan ayrılırken yine resepsiyon alanından kartın iadesiyle birlikte yapılmaktadır. Telefon kullanımının da yasak olduğu hizmet alanlarında, bu şekilde müşterilerin yanlarında sadece bu kartı bulundurması yeterli olmaktadır. Resepsiyonun bulunduğu alan bekleme alanları, vitamin bar, yönetici ofisi, ibadethane ve revir ile tek bir hacimde yer almaktadır (Resim 21). Resepsiyonun olduğu duvarda karşılama bankosundan sonra yönetici ofisi ve özel aile odalarının koridoru yer alırken, tam karşısında yer alan duvar üzerinde vitamin bardan sonra ibadethane ve yine özel aile odalarının olduğu koridor yer almaktadır. Bekleme alanları giriş hacminde sağ ve sol tarafta karşılıklı olarak yer almaktadır. Proje planında yönetici ofisi ve ibadethane alanları bulunmamaktadır ve uygulamadaki resepsiyon alanında muhasebe (Z2) birimi, vitamin bar alanında idare (Z2) bulunmaktadır. Geniş hacimli mekânda giriş kapısının tam karşısında ise erkekler ve kadınlar bölümüne inen merdiven holü ve bu merdivenin sağında güvenlik ofisi, solunda revir bulunmaktadır. Proje planında Z5 ve Z7 olarak kodlanan ve ofis olarak tasarlanan bu alanlar uygulamada revir ve güvenlik işlevi görmektedir. Özel aile odalarının bulunduğu her iki koridorun girişine yakın, erkekler ve kadınlar bölümünün havuz salonuna açılan bir kapı bulunmaktadır. Acil durumlarda müdahalenin rahatlıkla ve hızlı bir şekilde yapılabilmesi kullanılmaktadır.

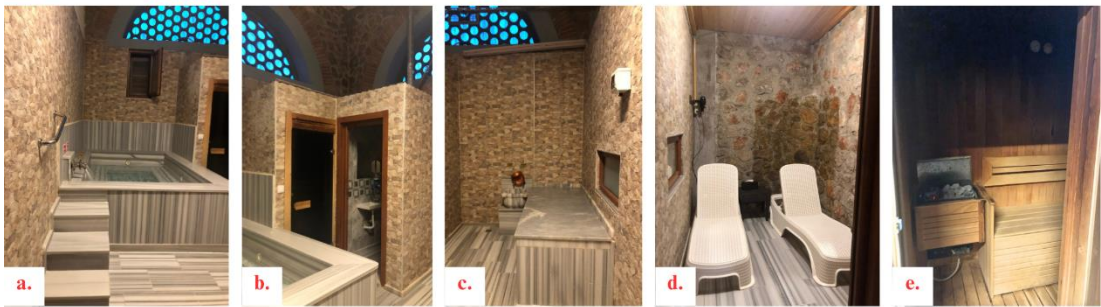
**Resim 24:** Gölçük Belediyesi Yazlık Ilıca ek binada bulunan VIP Aile Odası. a. Jakuzi, b. Sauna ve tuvalet girişi, c. Göbek taşı ve kurna, d. Dinlenme odası, e. Sauna (Yazar tarafından 24.12.2024 tarihinde fotoğraflanmıştır).

Özel aile odaları 4'ü sağ tarafta 4'ü sol tarafta olacak şekilde toplam 8 adet ve standart aile odası olarak hizmet vermektedir. Aslında tesiste standart ve VIP olmak üzere iki tip özel oda hizmeti sunulmaktadır. Ancak VIP aile odaları havuz binasının içinde değil dışarıdaki ek binada yer almaktadır. Proje üzerinde vaziyet planında zemin altı çamur havuzu olarak ayrılan mekân gerçekte içerisinde 5 adet olacak şekilde VIP aile odaları olarak kullanılmaktadır. VIP aile odalarında; göbek taşı, kurna, jakuzi, dinlenme odası, lavabo ve sauna yer almaktadır (Resim 24). Standart aile odalarının içinde ise; kurna, jakuzi, dinlenme için şezlong, giyinme kabini ve lavabo bulunmaktadır (Resim 25). Proje planında standart aile odaları tek tip olarak tasarlanmıştır (Z9,Z10,Z11,Z12,Z17,Z18,Z19,Z20). Uygulamada da içerisinde barındırdıkları bölümler ile hepsi aynı şekilde tasarlanmıştır.

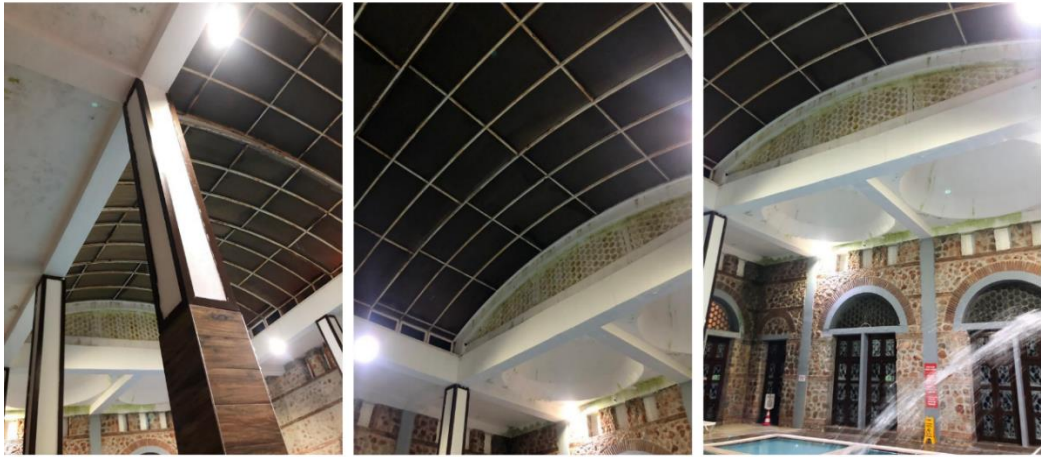
**Resim 28:** Gölçük Belediyesi Yazlık Ilıca kadınlar bölümü havuz salonu tavanı (Yazar tarafından 17.09.2023 tarihinde fotoğraflanmıştır).

havuz salonunun tavanında açılır kapanır sistemli doğramalı cam tercih edilmesi güneşin olduğu gibi mekân içine alınmasına yol açmaktadır. Bu şekilde güneş ışınları özellikle öğlen saatlerinde tam dik açıyla mekânı hem aydınlatıp hem ısıtmaktadır. Sabit etkenlerin yanında birde kullanılan aydınlatma ürünleri ve donanımların yaydığı sıcaklık geçici etkenler olmaktadır. Tüm bu ısı yayan sabit ve geçici etkenler mekânı kullanan kişi sayısına ve havalandırma işlemlerine göre değişebilmektedir. Sıcaklık ve nem kontrolü sağlanamadığında, yeterli ve düzenli havalandırma yapılmadığında mekân içinde yüksek sıcaklıktan oluşan nemler küflenmeye yol açmaktadır (Resim 28). Aynı zamanda kendi deneyimlerim dâhilinde yükselen sıcak hava tavanda nemliliğe yol açıp su damlaları halinde geri mekâna ve insanların üzerine düşmektedir. Bu durum kullanıcılar üzerinde hiç de olumlu etkiler bırakmamaktadır. Bunun yanı sıra sağlık açısından da tehlike arz etmektedir.

Asıl proje planında polikarbonat ışıklıklı alüminyum doğrama manuel hareketli çatı örtüsü olarak çalışılan bu sistemin, şuanda çalışmadığı ve tadilata gireceği söylenmektedir. Ancak bir senedir aralıklı olarak incelenen Ilıca'da net bir şekilde bir senedir çalışmadığı söylenebilir. Termal suyun yüksek ısısından ve yeterli havalandırmanın sağlanamamasından doğramalarda paslanmalar ve tavanda küfler oluşmuştur. Doğramalarda oluşan bu paslar sebebiyle zaten açılır kapanır çatı sistemi bozulmuştur. Gereken düzenli havalandırma işleminin yapılmaması ve sıcaklık ve nem kontrolünün sağlanamaması bu şekilde olumsuzluklara yol açmakta ve sağlık açısından da tehlikeler meydana getirmektedir. Bir süre aralığıyla tekrar gidilen mekânda tavanın boyandığı gözlenmiştir. Duvarların tavana yakın kısmında yine projede yer alan açıklıklar bulunmaktaydı. Fakat onun da pencere ile kapatıldığı hatta iç mekândan pencere önüne duvar örüldüğü görülmektedir. Havuz salonu dışında binanın girişindeki lobi alanı direkt güneş ışığına veya termal suyun sıcaklığına maruz kalmamaktadır ve genel ısıtma sistemi ve aydınlatmaların yaydığı ısı dışında bir sıcaklık etkeni yoktur. Bu alan hizmet birimlerine göre tabi ki daha serin olmaktadır. Sürekli bir giriş-çıkış hareketliliği olduğu için bir hava dolaşımı söz konusu ve bu sayede sıcaklık da düşüş yaşanabilmektedir. Onun haricinde sıcaklık ve nemin kontrolü için bir çalışma gözlenmemiştir. Özel aile odalarında ise ergonomi başlığı altında da değinilmiş olan ilave pencere açılımı söz konusudur. Çünkü genel olarak sıcaklığı ve nemi kontrol altında tutabilecek bir sistem bulunmadığından bu şekilde görsel konforu da etkileyen çözümlere gidilmiştir. Cephelerden görünmeyen bu pencereler panjur altında kalmaktadır. Bodrum kattan girişi sağlanan kadınlar ve erkekler bölümünün soyunma, duş-tualet alanlarında da maalesef ki aynı durumdan yakınılmaktadır. Proje üzerinde kuranglezlerin planlandığı soyunma odalarında hiçbir pencere detayına rastlanmamıştır. Bunun yerine bodrum katta genel olarak bir havalandırma iklimlendirme sistemi tasarlanmıştır. Ancak yeterli havalandırmanın sağlandığı düşünülmemektedir. Çünkü deneyimlenen birkaç kullanımda tesisin en sıcak ve nemli ortamının bodrum kat olduğu gözlenmiştir.

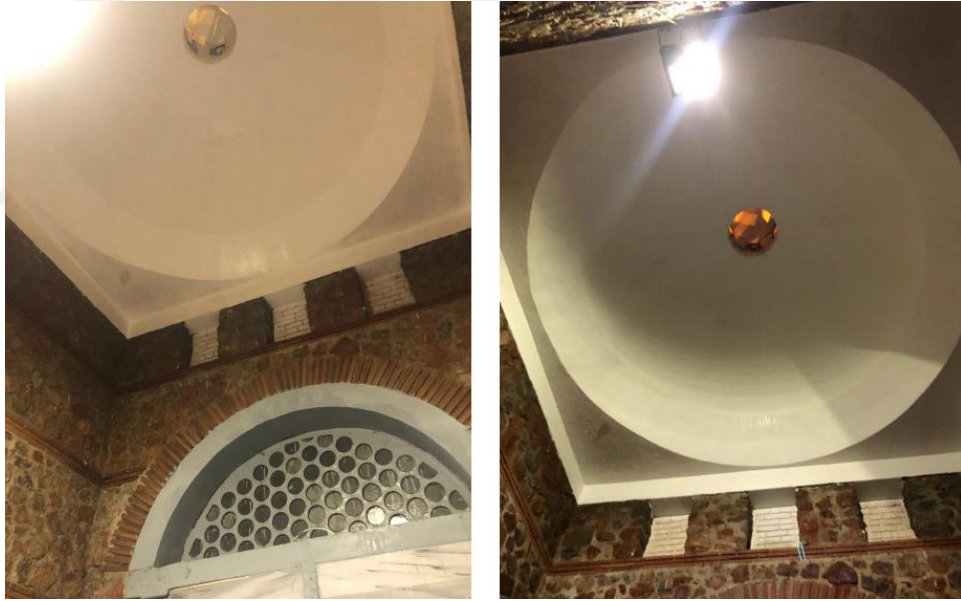
**Resim 29:** Gölcük Belediyesi Yazlık Ilıca kadınlar bölümü Türk hamamı tavanı ışıklık detayı (Yazar tarafından 17.09.2023 tarihinde fotoğraflanmıştır).

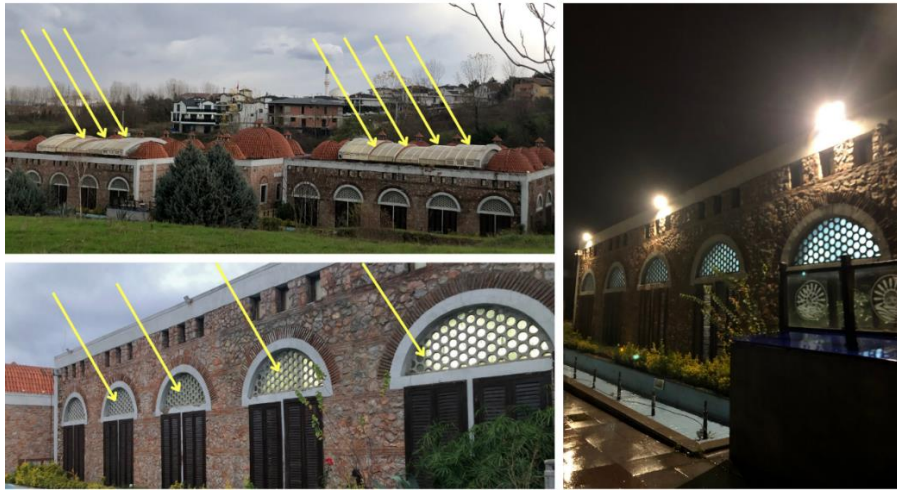
**Resim 30:** Gölçük Belediyesi Yazlık Ilıca havuz binası cephede yararlanılan doğal ve yapay aydınlatma detayları, sarı oklar güneş ve gün ışığını simgelemektedir (Yazar tarafından 25.11.2024-25.12.2024 tarih aralığında fotoğraflanmıştır).

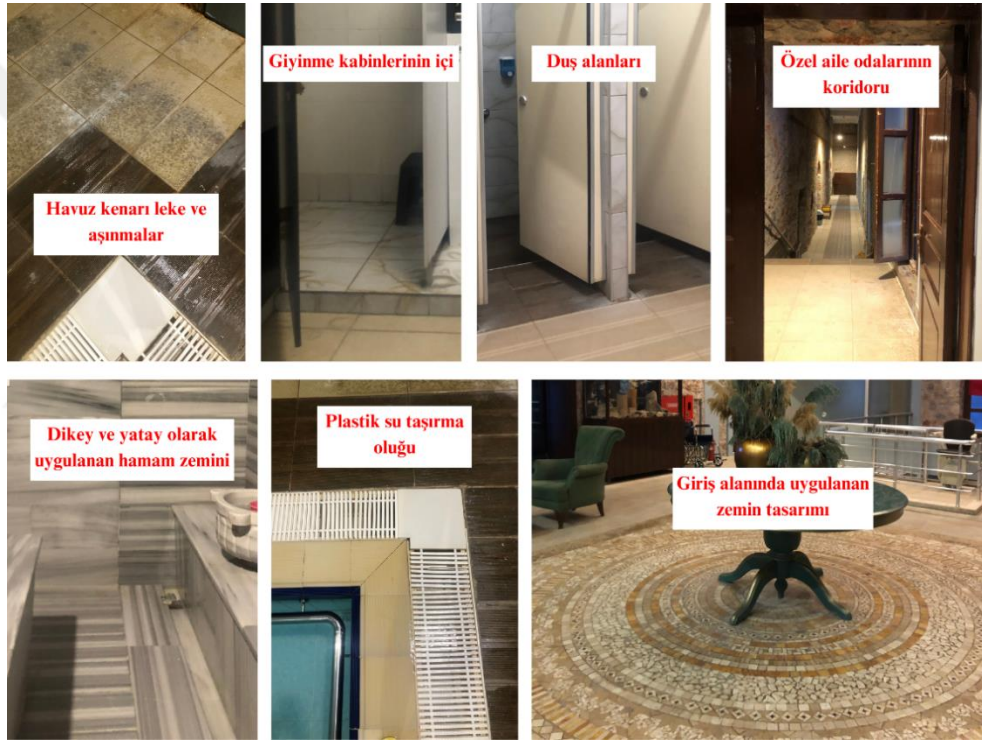
**Resim 33:** Gölçük Belediyesi Yazlık Ilıca havuz binası zemin detayları (Yazar tarafından 25.11.2024-25.12.2024 tarih aralığında fotoğraflanmıştır).

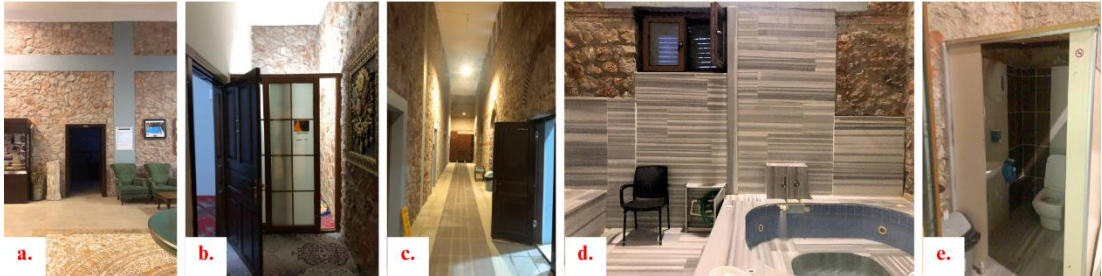
**Resim 34:** Gölçük Belediyesi Yazlık Ilıca havuz binası duvar detayları. a. Lobi, b. İbadethane, c. Standart aile odalarının koridoru, d. Standart aile odası, e. Standart aile odası tuvalet alanı (Yazar tarafından 25.11.2024-25.12.2024 tarih aralığında fotoğraflanmıştır).

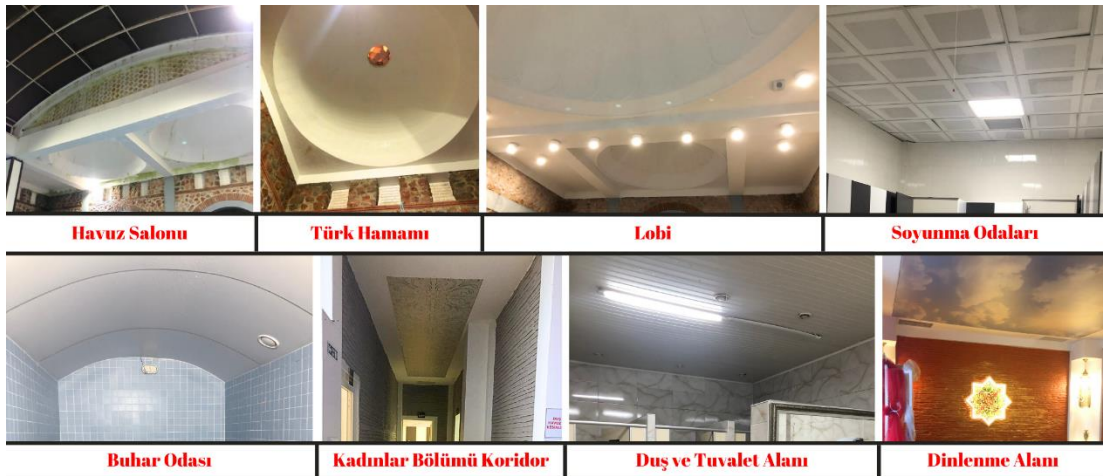
**Resim 37:** Gölcük Belediyesi Yazlık Ilıca havuz binası tavan detayları (Yazar tarafından 01.11.2023-25.12.2024 tarih aralığında fotoğraflanmıştır).

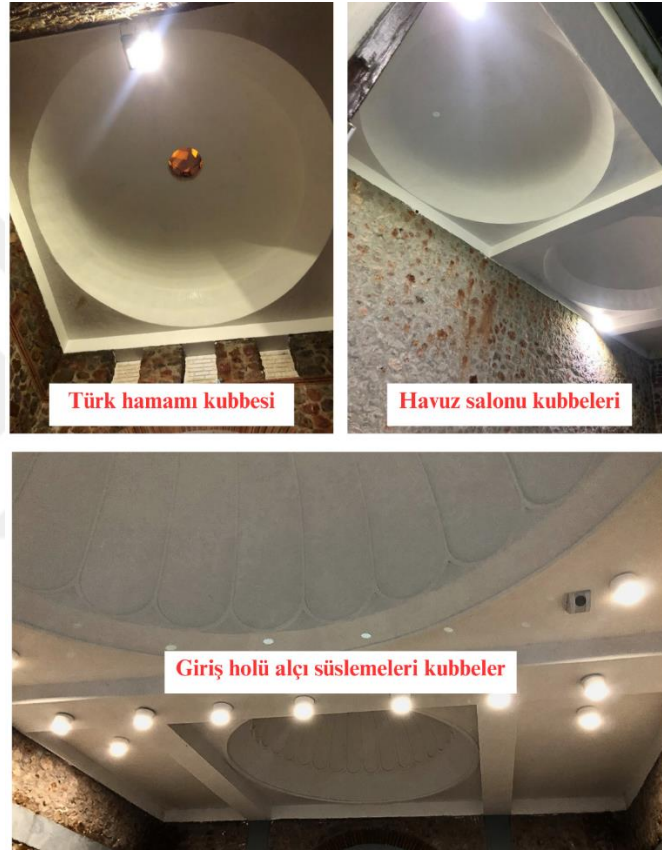
**Resim 38:** Gölçük Belediyesi Yazlık Ilıca havuz binası kubbe detayları (Yazar tarafından 24.12.2024 tarihinde fotoğraflanmıştır).

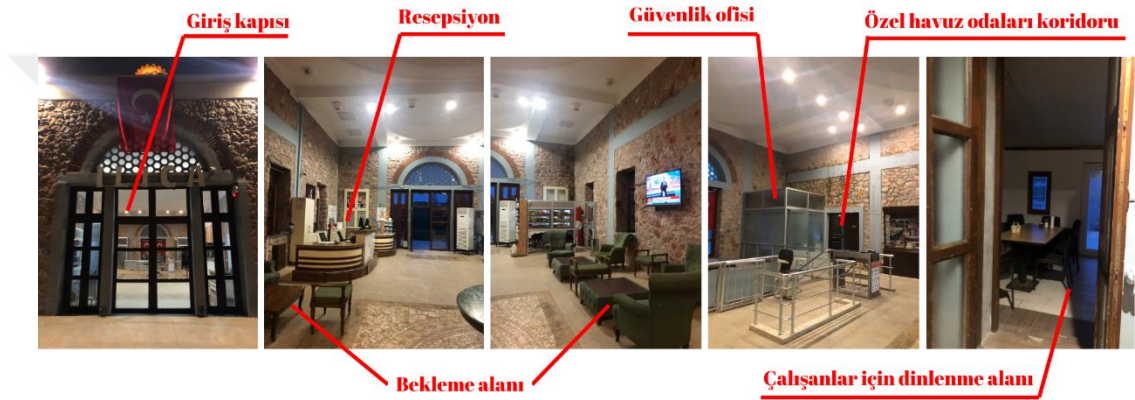
**Resim 39:** Gölcük Belediyesi Yazlık Ilıca havuz binası soğukluk bölümü (Yazar tarafından 24.12.2024 tarihinde fotoğraflanmıştır).

Soğukluk bölümü hamamlarda olduğu gibi Yazlık Ilıca havuz binasında da ilk karşılaşılan mekândır. Havuz binasının girişi hem mekân dışından hem de iç mekândan yapı ile uyumu ve ulaşımının da rahat olması açısından tasarımın başladığı yerdir. Bu doğrultuda giriş kapısı genişliği ve yüksekliğiyle kullanıcıya giriş çıkış esnasında rahat kullanım sunmakta ve acil durum anında da müdahalenin kolay olabileceği iki sabit ve iki açılır kapı şeklinde ful camlı tasarlanan giriş kapısı uygun ebatlara sahiptir. Aynı zamanda formu itibarıyla dış cephe ile uyumlu, pencere üzerlerinde yer alan kemer şeklinde çoklu açıklıklı sabit cam detayının kapı üzerinde yer alması ile bütünlük korunmuştur. Mekana girdikten sonra ilk olarak resepsiyon alanı yer almaktadır. Genellikle hamamların soğukluk bölümünde de bir karşılama alanı yer alır. Bilgilendirme ve yönlendirme gibi işlemler bu bölümde yapılmaktadır. Hamam

yapılarında bu bölümde soyunma alanları da yer almaktaydı ki halen öyle olan birçok hamam bulunmaktadır. Aynı zamanda yıkanıldıktan sonra dinlenmenin gerçekleştiği bölüm olmaktadır. Ancak gelişen ve değişen ihtiyaçlar doğrultusunda havuz binasının soğukluk bölümünde soyunma işlemi soğukluktan sonra erkek, kadın veya özel kullanıma göre ayrılan birimlerin içinde yer almaktadır. Dinlenme alanları için de yine her birimin kendi içerisinde ayrılmış bölümleri bulunmaktadır. Hamamlarda erkekler ve kadınlar için ayrı giriş alanları bulunması soyunma işleminin soğukluk bölümünde yapılmasına imkân sunuyor olabilirdi ancak havuz binasında özel havuz odalarının kullanıma girmesi sebebiyle ortak tek bir giriş söz konusudur.

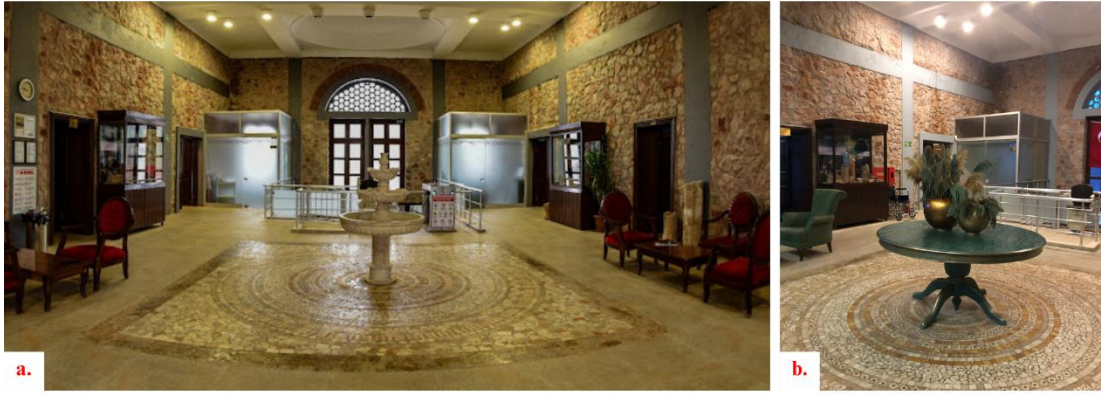
**Resim 40:** Gölçük Belediyesi Yazlık Ilıca havuz binası soğukluk bölümü değişen unsurlar (a. URL-22, b. Yazar tarafından 27.11.2024 tarihinde fotoğraflanmıştır).

Adından da anlaşılacağı üzere sıcaklığı en düşük alan bölüm soğukluk mekânı olmaktadır. Havuz binasında bu bölümde resepsiyon haricinde bekleme alanları, ibadethane, vitamin bar, yönetici ofisi, revir, güvenlik ofisi ve özel havuz odalarının koridorları gibi alanlar yer almaktadır. Özel havuz odalarının erkekler ve kadınlar bölümüne geçmeden soğukluk mekânından direkt geçilebiliyor olması mahremiyet açısından doğru bir yaklaşım olmaktadır. Ek olarak genellikle hamamlarda soğukluk bölümünün simgesi haline gelmiş olan ve mekânın ortasında yer alan fiskiyeli havuz bulunmaktadır. Ilıca havuz binası da ilk açıldığı zamanlarda mekânın ortasında fiskiyeli havuz yer alıyordu. Ancak edinilen bilgilere göre o alana hiç su tesisatı çekilmemiş sadece görsel amaçlı konulmuş olan fiskiyeli havuz yerine şu anda dekoratif amaçlı bir masa yerleştirilmiştir (Resim 40). Soğukluk bölümünde değişen bir diğer unsur ise bekleme alanında kullanılan mobilyalar olmuştur. Sandalye formunda, ahşap kollu ve ayaklı tekli oturma birimlerinden daha rahat görünümlü berjerlere dönmüştür.
