**YENİDEN İŞLEVLENDİRME KAPSAMINDA**  
**BİR ENDÜSTRİYEL MİRAS ÖRNEĞİ OLAN**  
**SEKA KÂĞIT MÜZESİ'NİN İÇ MEKÂN ANALİZİ**

**(YÜKSEK LİSANS TEZİ)**

**NIHAN KONAK**

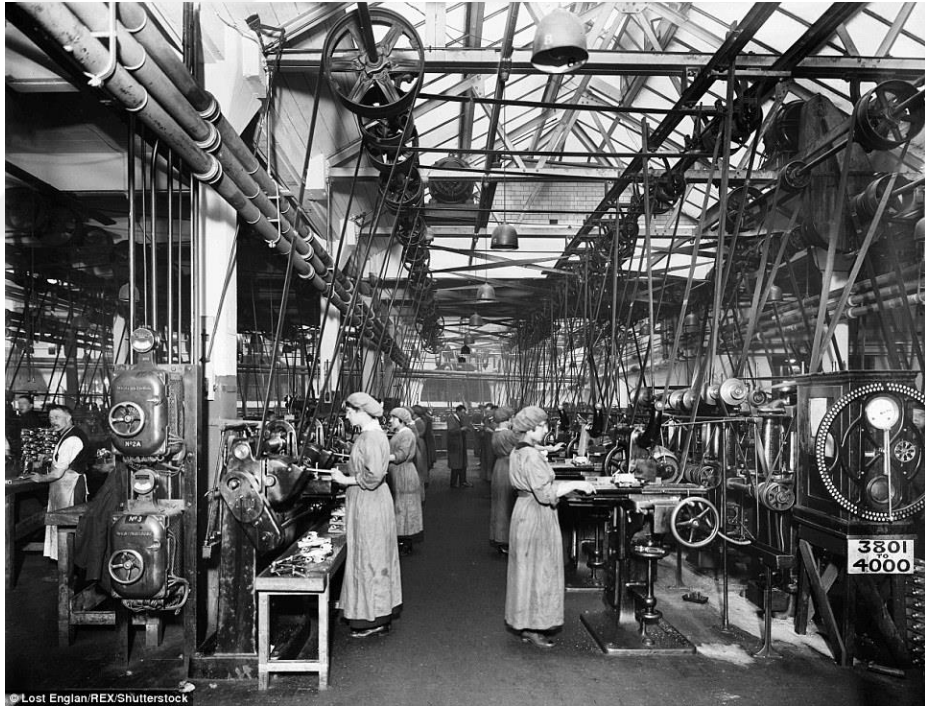
**Resim 13:** Çatıda çelik konstrüksiyon kullanılmış bir fabrikanın iç mekânı.[URL-11]

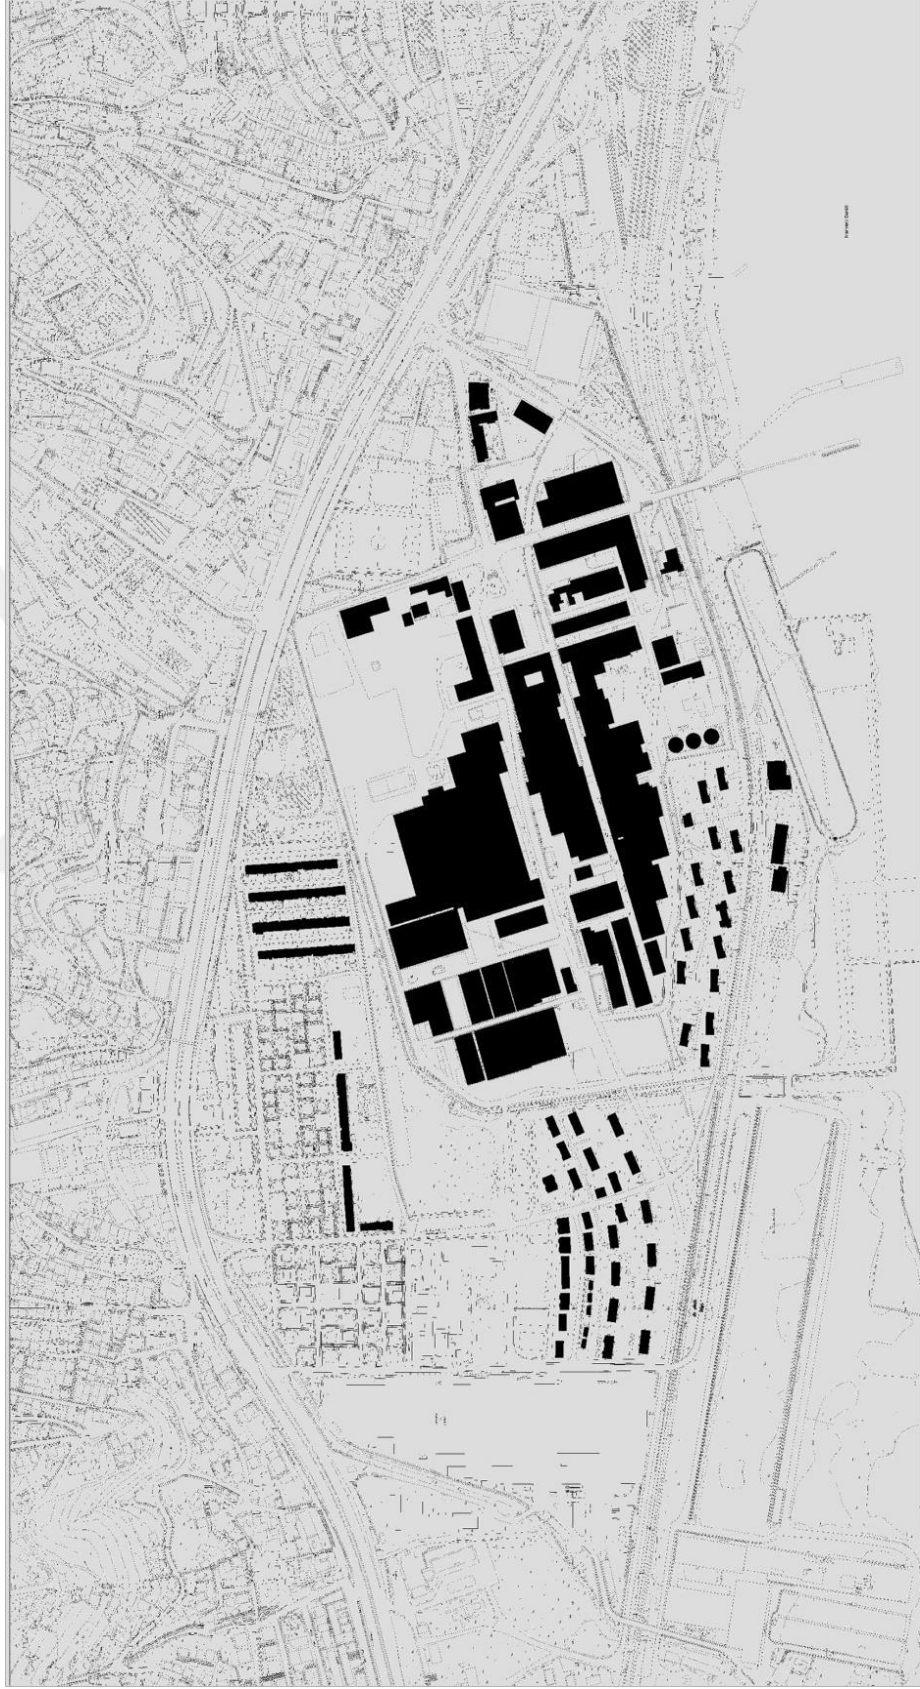
**Şekil 5:** 1980 yılında SEKA'da yapılaşmanın geldiği son nokta.

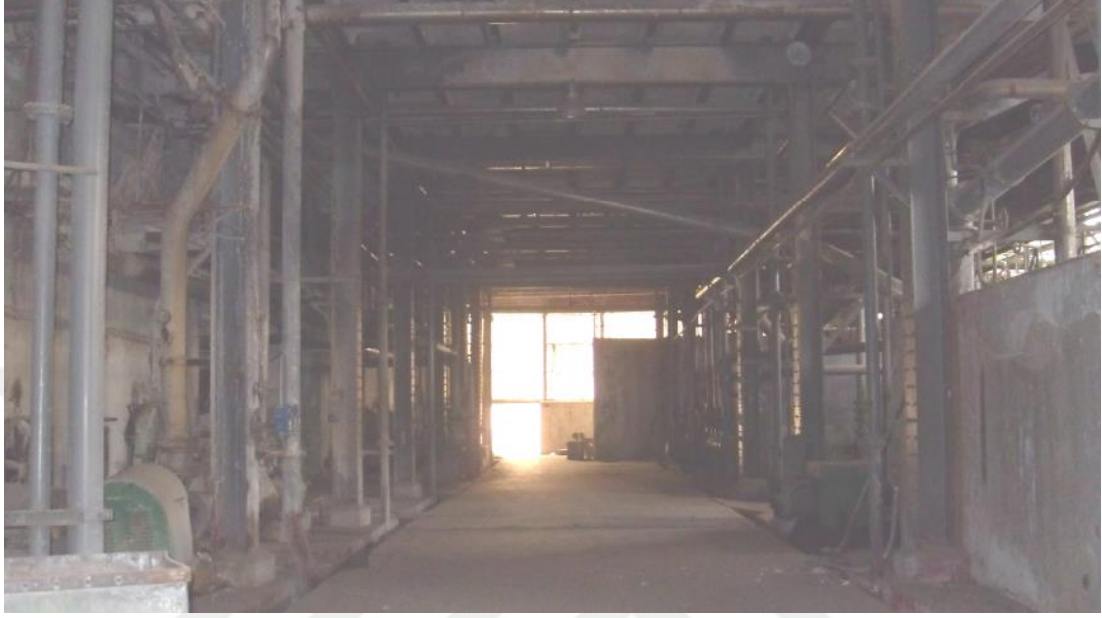
**Resim 56:** Hamur bölümü zemin katından bir iç mekan görünüşü: Çelik konstrüksiyon taşıyıcı sistem görölmektedir. (Kaynak: Kartal, 2009: s.73)

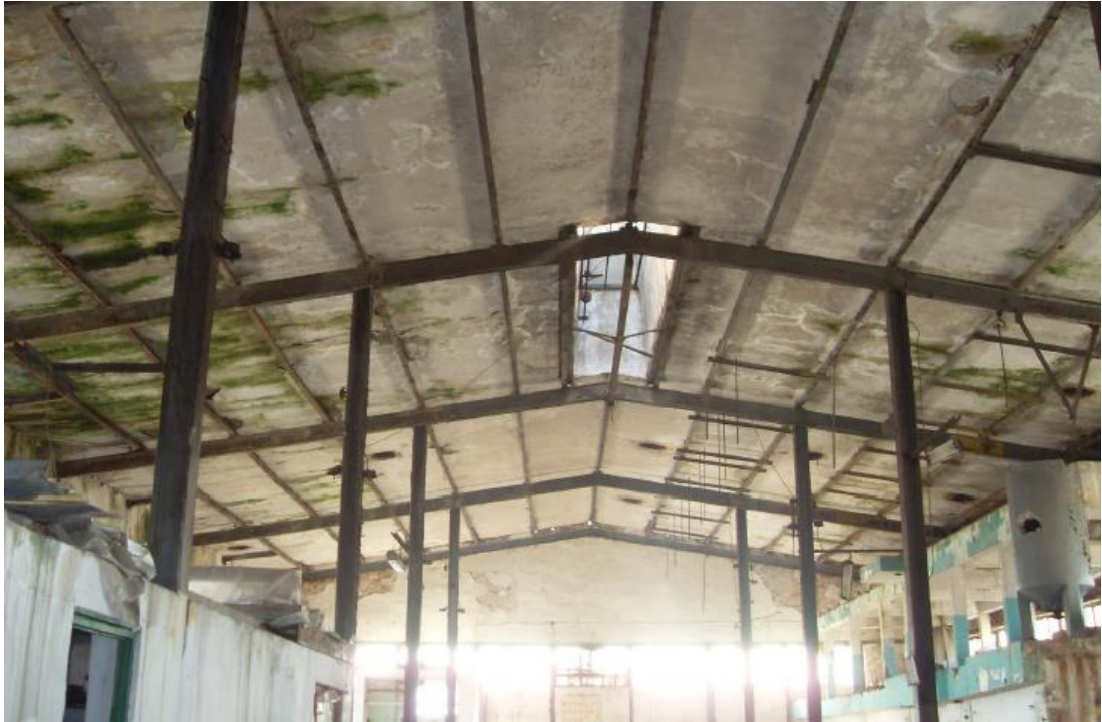
**Resim 57:** Hamur bölümü ikinci katından, çatı ve kiriş sistemini gösteren bir görünüş. (Kaynak: Kartal, 2009: s.75)

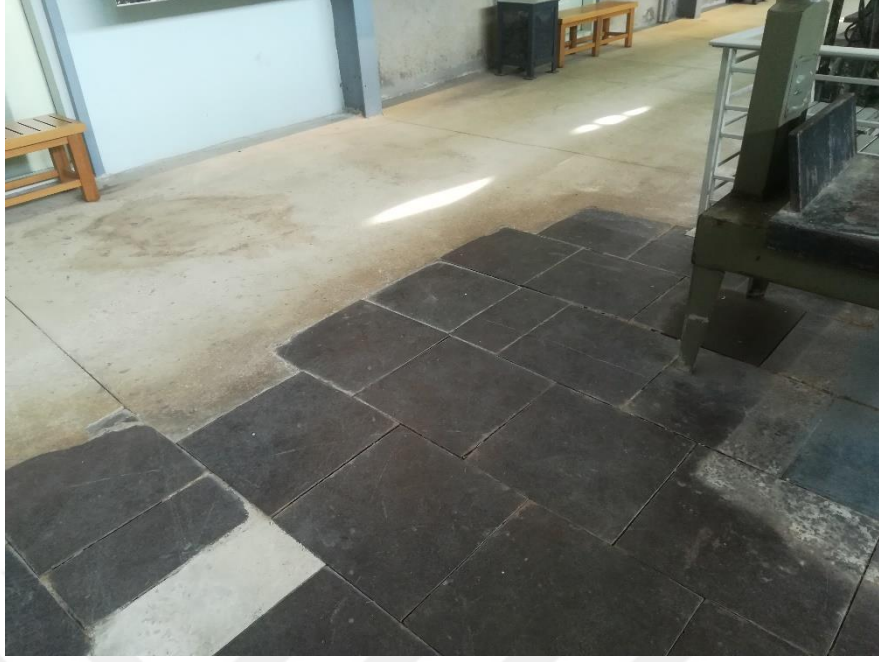
**Resim 67:** Dökme demir zemin döşemesinin korunan bir bölümü. (Kaynak: Yazarın fotoğraf arşivinden alınmıştır.)

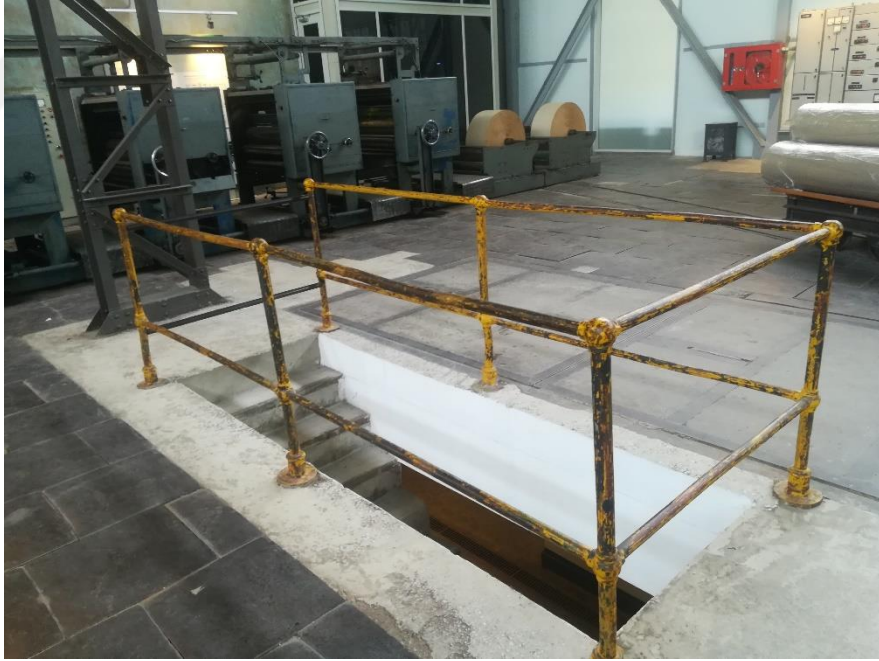
**Resim 68:** Dökme demir döşeme ve beton döşeme ile mevcut merdivenin korunması. (Kaynak: Yazarın fotoğraf arşivinden alınmıştır.)

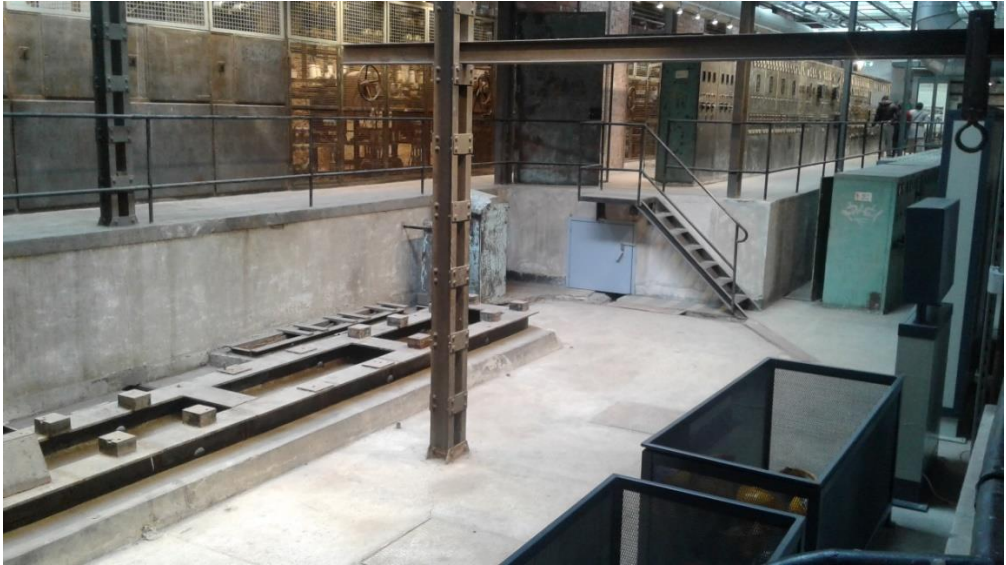
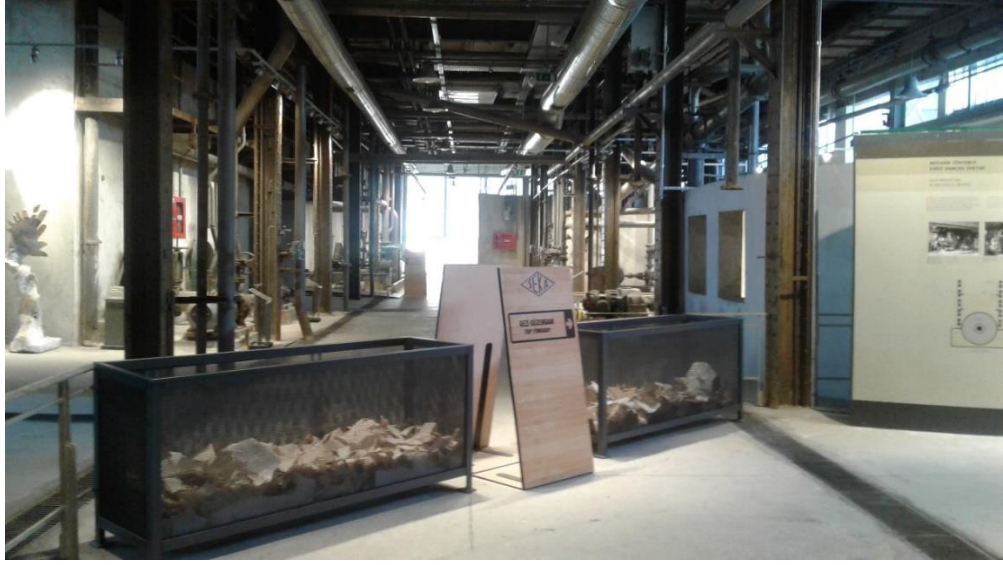
**Resim 76:** Müze içerisinde orijinal hâli korunan çelik taşıyıcı sistem öğeleri. (Kaynak: Yazarın fotoğraf arşivinden alınmıştır.)

**Resim 77:** Müze içerisinde orijinal hâli korunan çelik taşıyıcı sistem öğeleri. (Kaynak: Yazarın fotoğraf arşivinden alınmıştır.)

Resim 76 ve Resim 77'de müze içerisinden, strüktür sisteminin algılanabileceği genel görünüm fotoğrafları yer almaktadır. Çelik taşıyıcı sistem öğeleri üzerindeki korozyonlar, yeniden işlevlendirme çalışmaları sırasında giderilmiş ve ihtiyaç duyulan kısımlar sağlamlaştırıldıktan sonra kolon ve kirişler orijinal hâlleri ile korunmuşlardır. Müzenin mevcut durumu ve fabrikanın aktif çalıştığı dönemin görselleri genel olarak incelendiğinde, farklı tip ve ölçülerde olan mevcut kolonların birçoğunun yapısal olarak olduğu gibi korunduğu görülmektedir.

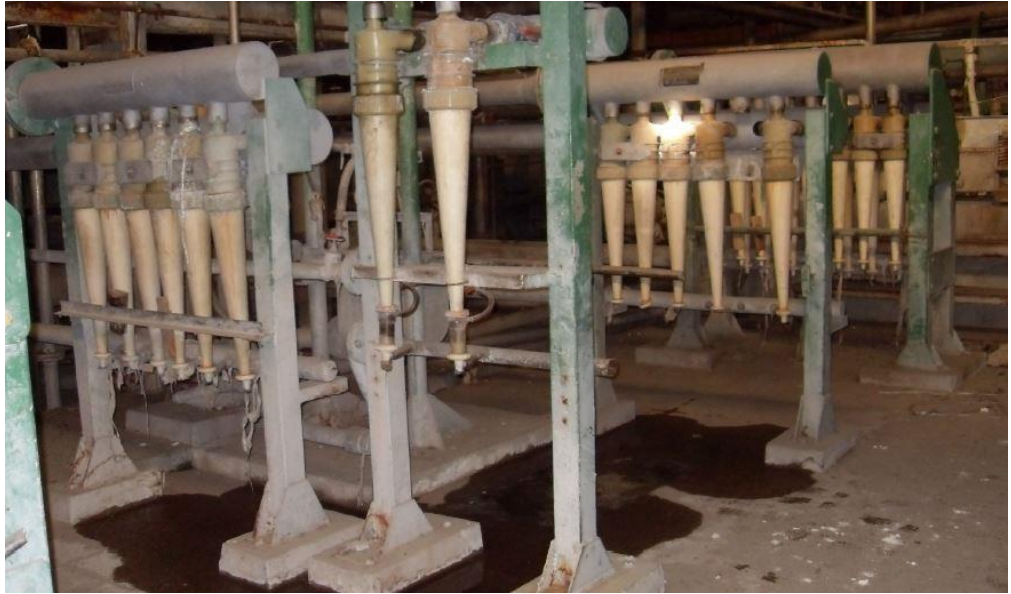
**Resim 84:** Hamur temizleme koniklerinin 2009 yılına ait bir görseli (Kaynak: Kartal, 2009: s.30)

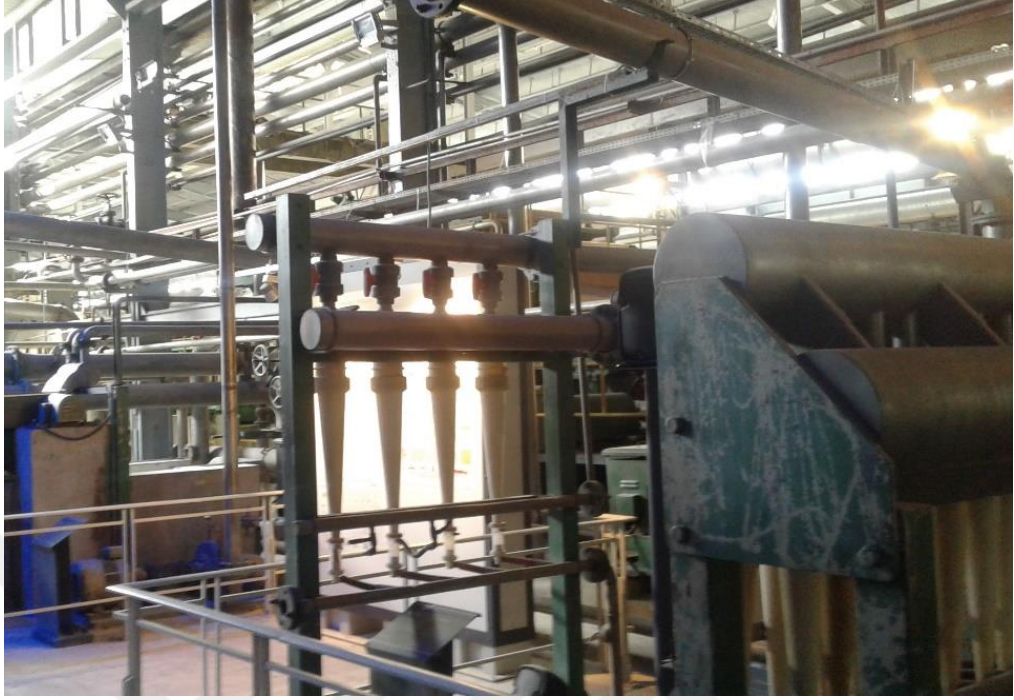
**Resim 85:** Hamur temizleme koniklerinin, müze içinde korunan durumları. (Kaynak: Yazarın fotoğraf arşivinden alınmıştır.)

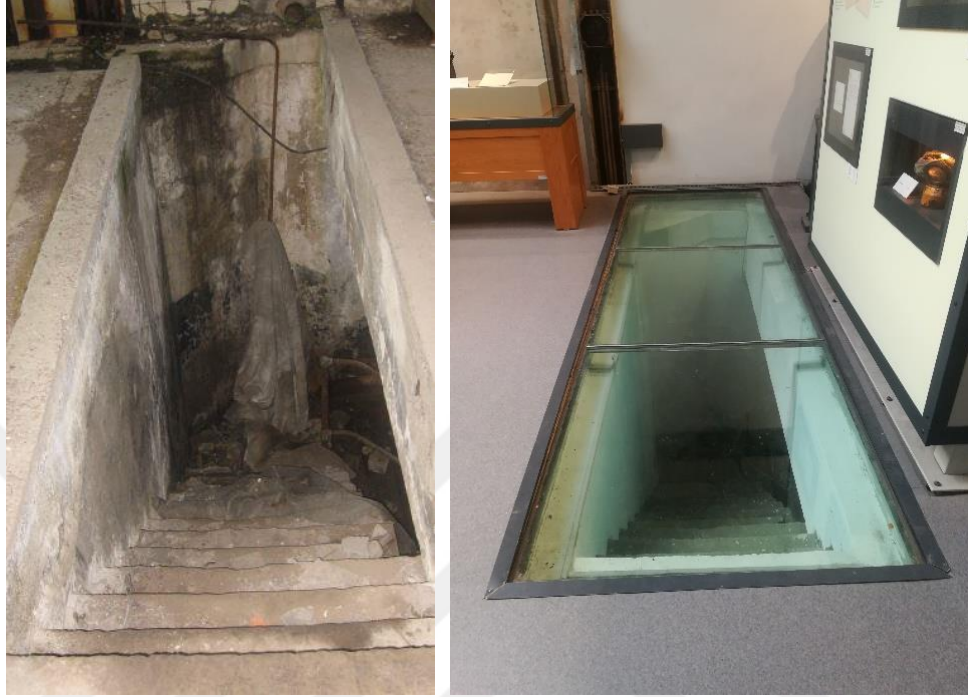
**Resim 89:** Slayfer deposundan bodrum kata inen merdivenin solda orijinal, sağda günümüzdeki hâli. (Kaynak: Kartal, 2009: s.56 ve yazarın kendi fotoğraf arşivi)

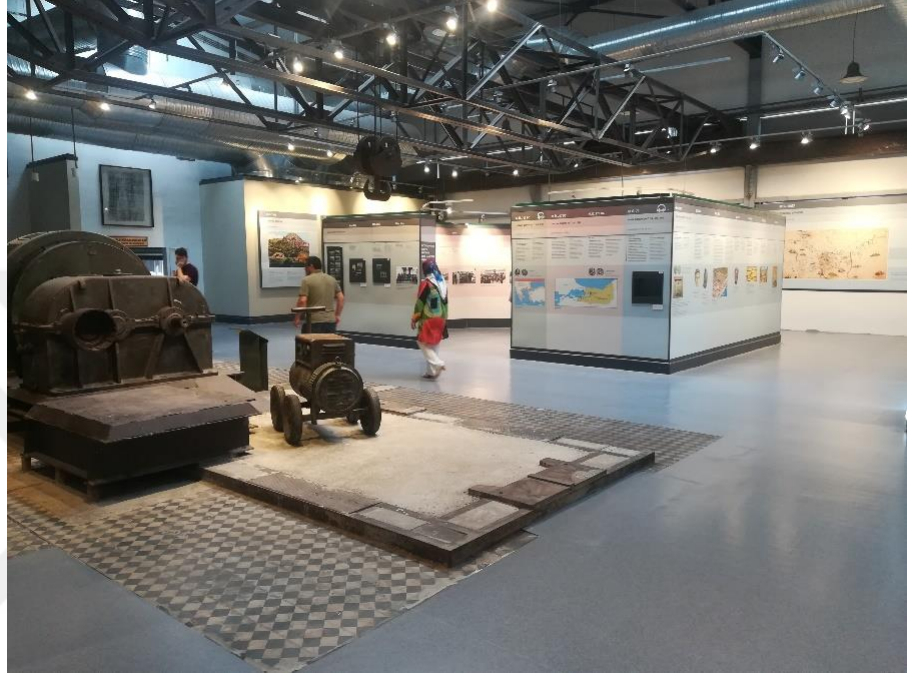
**Resim 93:** Türbin dairesi içerisinde yer alan, metal karkas ve kontraplaktan oluşan bölücü örnekleri. (Kaynak: Yazarın fotoğraf arşivinden alınmıştır.)

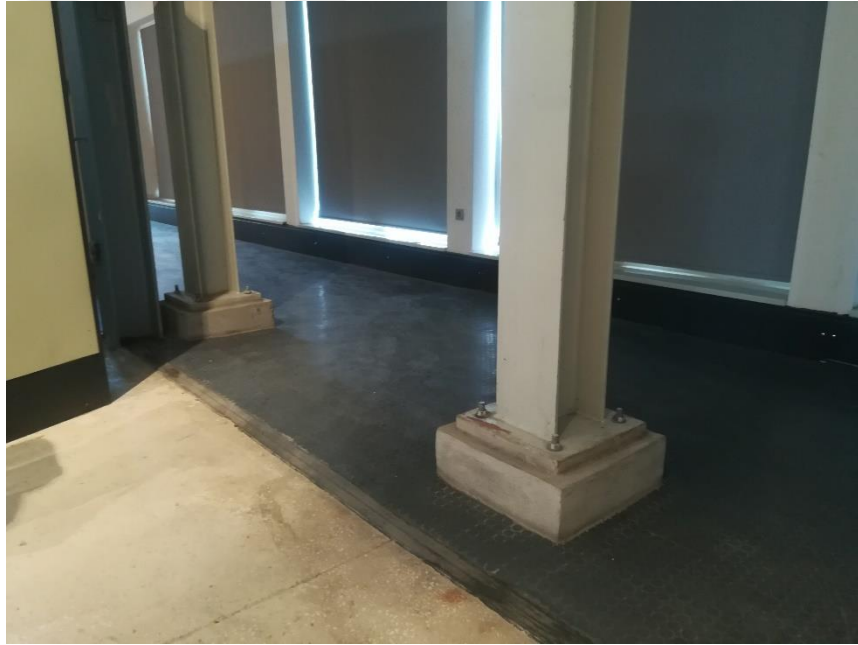
**Resim 104:** Müze içinde, yeni beton ayak eklenmiş kolon örnekleri. (Kaynak: Yazarın fotoğraf arşivinden alınmıştır.)

SEKA Kâğıt Müzesi yapısını; tamamen çelik taşıyıcı strüktür sistemine sahip olduğu, önceki bölümlerde belirtilmiştir. Yeniden işlevlendirme çalışmaları sonrasında, yapının mevcut durumu incelendiğinde; var olan taşıyıcı sistem elemanlarına büyük bir eklentinin söz konusu olmadığı, mevcut kolon ve kirişlerin hemen hepsinin korozyondan temizlenmeye yönelik tadilat işlemine tabi tutulduğu görülür. Ayrıca gerek görülen kimi kolonlara güçlendirilme yapılmış, kimi kolonlara ise yeni beton ayaklar eklenmiştir. Bu bağlamda, yapının strüktürel sistemine yönelik en belirgin müdahaleler; sonradan eklenen gezi güzergâh parkuru ve rampa gibi yapı birimlerinin kendilerinin sahip olduğu taşıyıcı sistemlerdir.

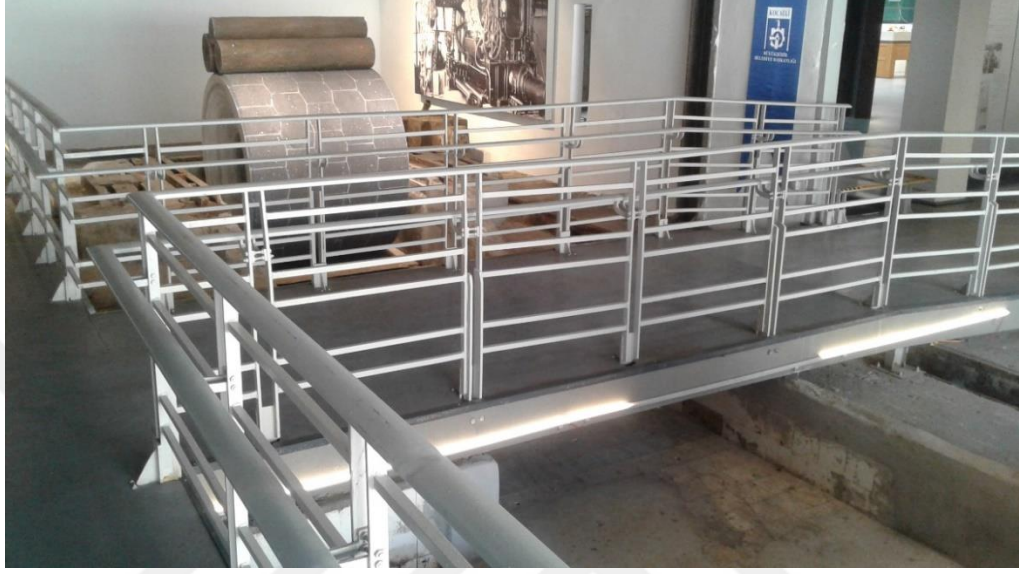
**Resim 105:** Kendi taşıyıcı sistemine sahip, gezi parkuru. (Kaynak: Yazarın fotoğraf arşivinden alınmıştır.)

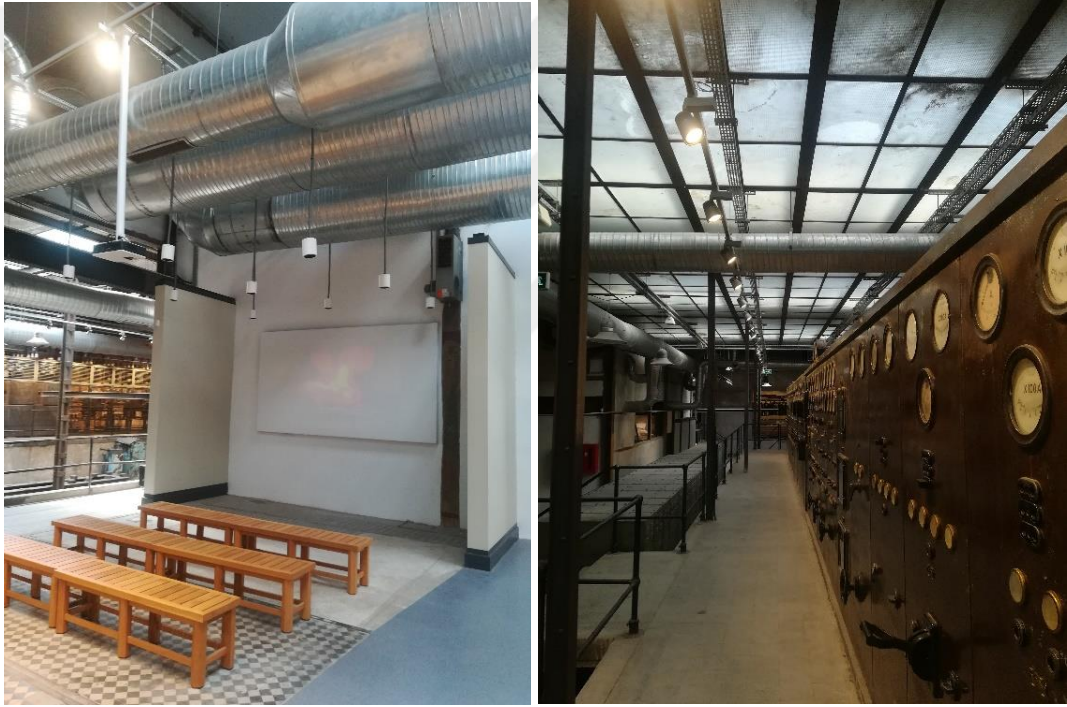
**Resim 108:** Müze içinden havalandırma kanallarının görüldüğü görseller. (Kaynak: Yazarın fotoğraf arşivinden alınmıştır.)

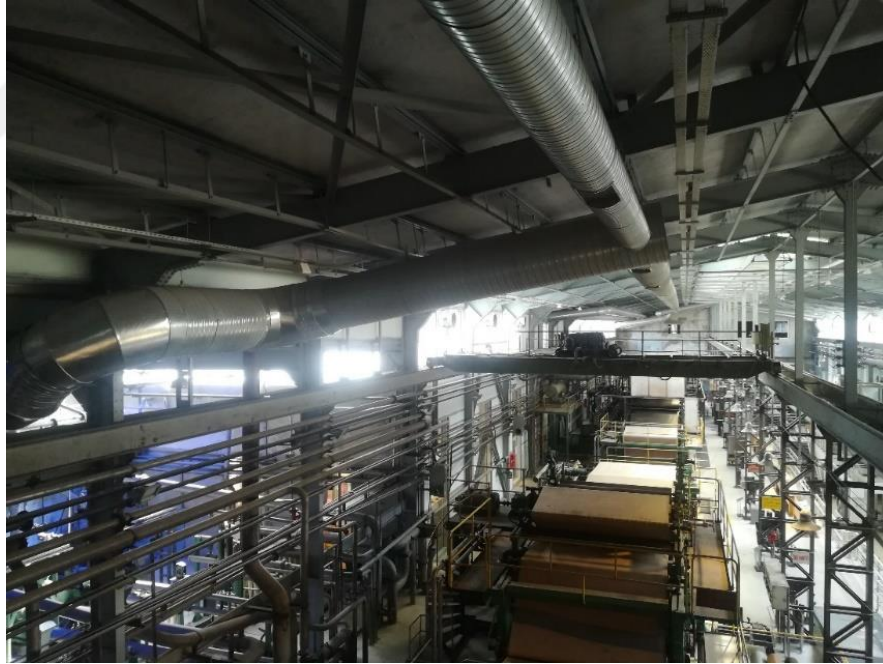
**Resim 110:** Müze içinden havalandırma kanallarının görüldüğü güncel bir fotoğraf.  
(Kaynak: Yazarın fotoğraf arşivinden alınmıştır.)

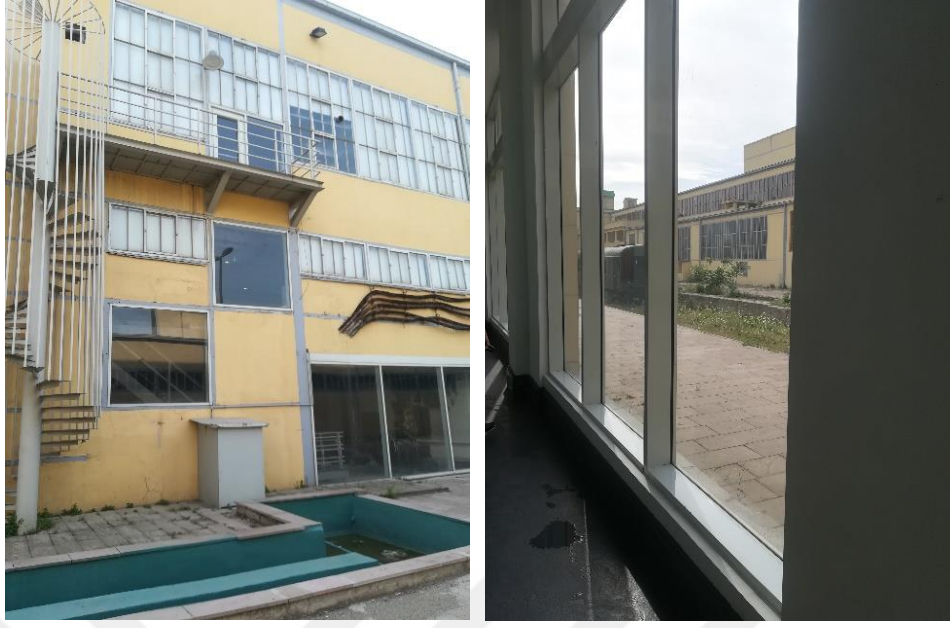
**Resim 133:** Orijinal halleri korunmamış, yenilenmiş pencere doğraması örnekleri  
(Kaynak: Yazarın fotoğraf arşivinden alınmıştır.)

Fabrika yapısı; yeniden işlevlendirme sürecine kadar belli bir süre boyunca atıl durumda kaldığı için, mevcut pencere doğramalarında kırılmış veya hasar görmüş camlar meydana gelmiştir. Yapıya yönelik müdahaleler kapsamında bu camlar yenilenmiş ve bundan başka kimi pencerelerde, cepheden algılanacak biçimde değişikliklere gidilmiştir. Resim 133'te yer alan örnekte; görselin sol tarafında cepheden bir görünüş ve sağ tarafında ise iç mekândan bir görünüş yer almaktadır. Görüldüğü gibi yapı yeniden işlevlendirilirken, orijinal pencere doğramalarından farklı görünümelerde pencere doğramaları kullanılmıştır. Bu durum, yapının özgün cephe özelliğinin değişmesine sebep olmuştur. Yapılan bu hamle ile yeniden işlevlendirme çalışmalarının bütününde olabildiğince gözetilen “olduğu gibi koruma” anlayışına tezat bir durum meydana getirilmiştir.

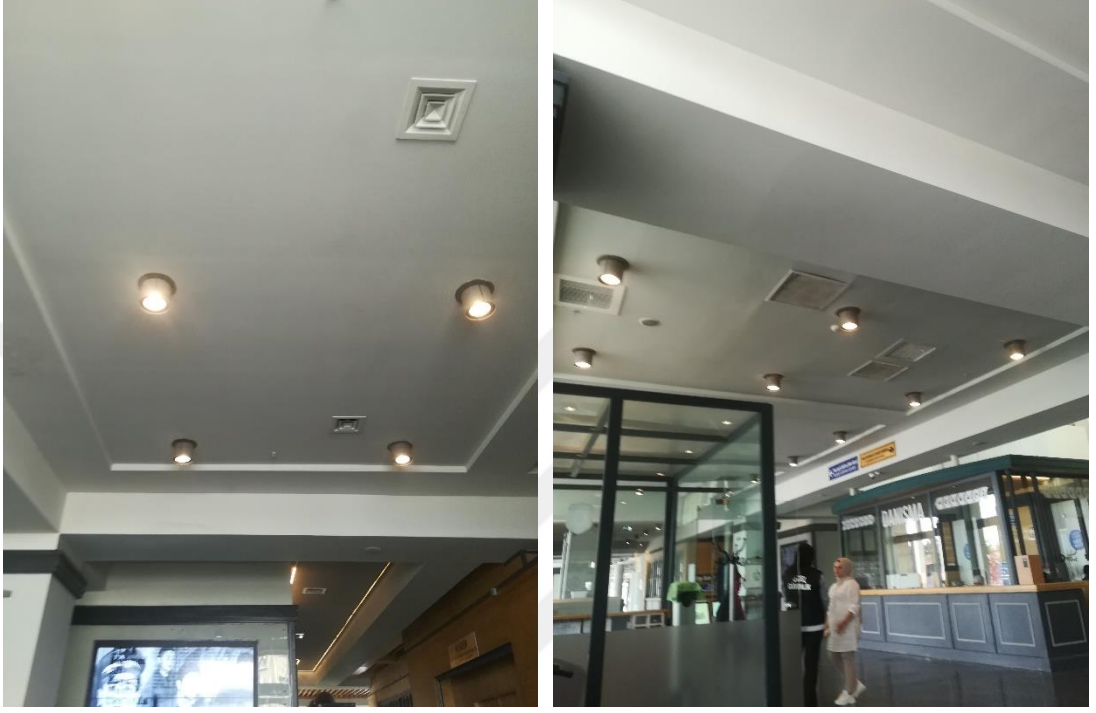
**Resim 137:** Kartonlu alçı plaka ile kapatılan tavan örnekleri. (Kaynak: Yazarın fotoğraf arşivinden alınmıştır.)
