**KOCAELİ ÜNİVERSİTESİ  
FEN BİLİMLERİ ENSTİTÜSÜ**

**YÜKSEK LİSANS TEZİ**

**TARİHİ SAKARYA BÖLGESİNDE SİVİL MİMARİ: GEÇ  
19.YÜZYIL VE ERKEN 20.YÜZYILDA TARAKLI  
KONUTLARININ ANALİZİ**

**Ermin ELMAS**

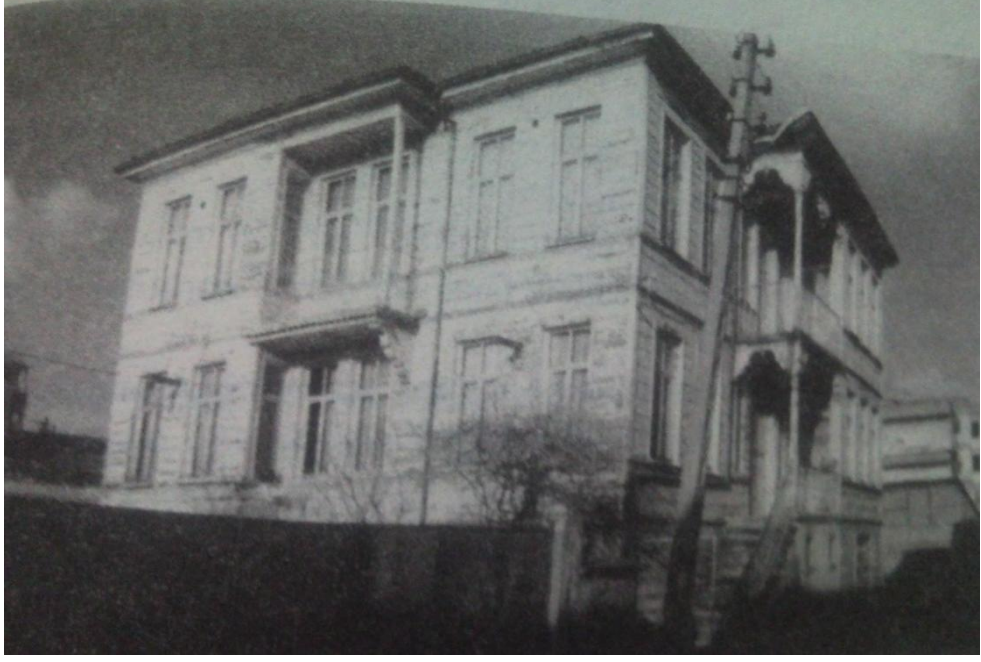
Şekil 3.13. Diyarbekirliler Konağı (Sakarya Müze Arşivi)

Plan: Yapı tamamen ortadan kalktığı için plan özellikleri hakkında kesin bir bilgimiz yoktur. Ancak Sakarya Müzesi arşivinden elde edilen fotoğraftan anlaşıldığı kadarıyla bodrum kat üzeri iki kat olarak inşa edilen ev “orta sofalı plan tipi” özelliklerini göstermektedir.

Yeri: Uzunçarşı’nın kuzey-doğusunda yer alan ve 17 Ağustos 1999 depremi ile birlikte yıkılan Tozlu Camii yanında bulunan ev, depremde hasar görmüş ve daha sonra tamamen ortadan kaldırılmıştır (Şekil 3.13.).

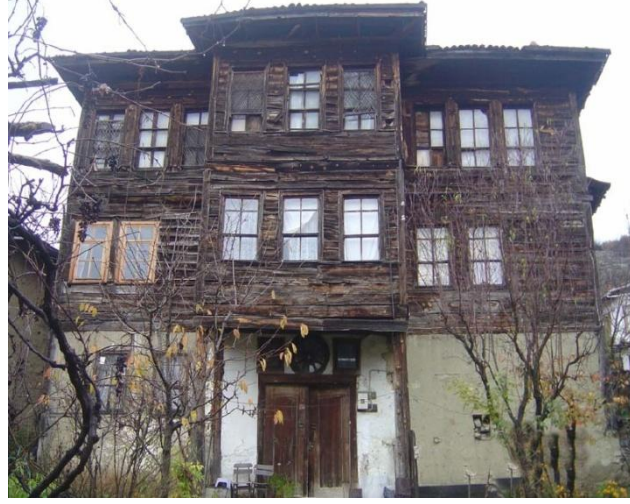
Giriş (batı) görünüş

Tablo 6.3. Sadık Özen Evi Cephe Görünüşleri (Taraklı Belediye Arşivi)

Güney cephesi çamur sıvalı olup batı ve kuzey cephelerine göre daha masiftir. Sıvada çatlaklar ve dökülmeler mevcuttur. 1. katta tuvalet ve mutfığa ait pencereler, 2. katta ise tuvalet ve bir odaya ait pencere bulunmaktadır. Tuvaletlerin bulunduğu kısım çıkma olarak ahşap dikmelerle desteklenmektedir. Çıkma yüzeyinde 2. kat kısmında ahşaplarla kapatılmış, 30 cm derinliğinde bir çıkma daha mevcuttur.

Kuzey cephesinde katlar arası ahşap silmeler mevcuttur. Ayrıca 1. ve 2. normal kat hizası onda cephe kireç ile badana yapılmıştır (Tablo 6.3.). Çamur sıva ile kaplı cephede yer yer sıvalar dökülmüş ya da çatlamıştır. Zemin kat hizasında pencere bulunmamaktadır. 1. normal kat hizasında yan bina girişi ve 2 pencere mevcuttur. 2. normal katta 6 adet ahşap pencere mevcuttur. Kapı üzerinde yer alan pencerede ahşap kapak kullanılmıştır. 1 pencerede de ahşap kafes kullanılmıştır (Çetin, 1999).

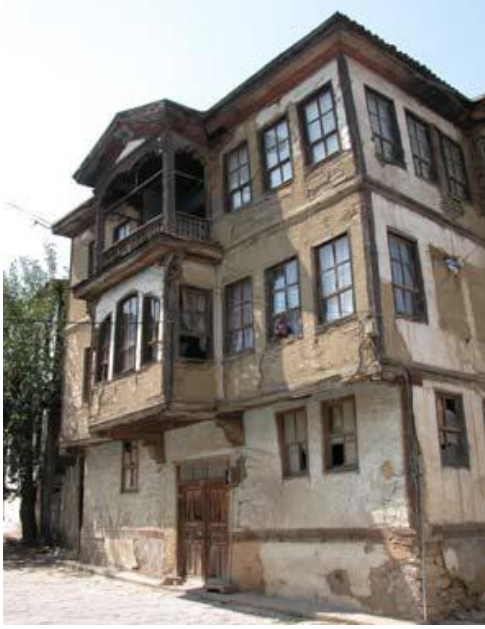
Fenerli Ev'in güney cepheden görünümü

Çatıda alaturka kiremit kullanılmış ve kiremitlerin çoğu dış etkenlerden dolayı ya kırılmış ya da mantarlaşmalar görülmüştür. Kademeli kornişlerle geçilen çatı duvardan dışarı çıkmış ve yapının planına göre bir oturtma çatı oluşturulmuştur. Çatıda iki adet de baca bulunmaktadır. Sekizgen olarak tasarlanmış olan cihannüma katının uzun köşelerinde iki adet, diğer köşelerde ise birer adet dikdörtgen pencere olmak üzere toplam on adet pencere bulunmaktadır. Basık kemerli olan bu pencereler sürgülü olarak yapılmıştır. Yapının bu alanında büyük hasarlar göze çarpmakta, tamamıyla yıkılmış duvarlar ve bundan dolayı ortaya çıkan taşıyıcı sistem bundan etkilenmektedir. Cihannümanın sekizgen yüzeyinin her birisi üçgen alınlık biçiminde sonuçlanmakta olup kademeli kornişlerle kırık hatlı çatıya geçilmiştir.

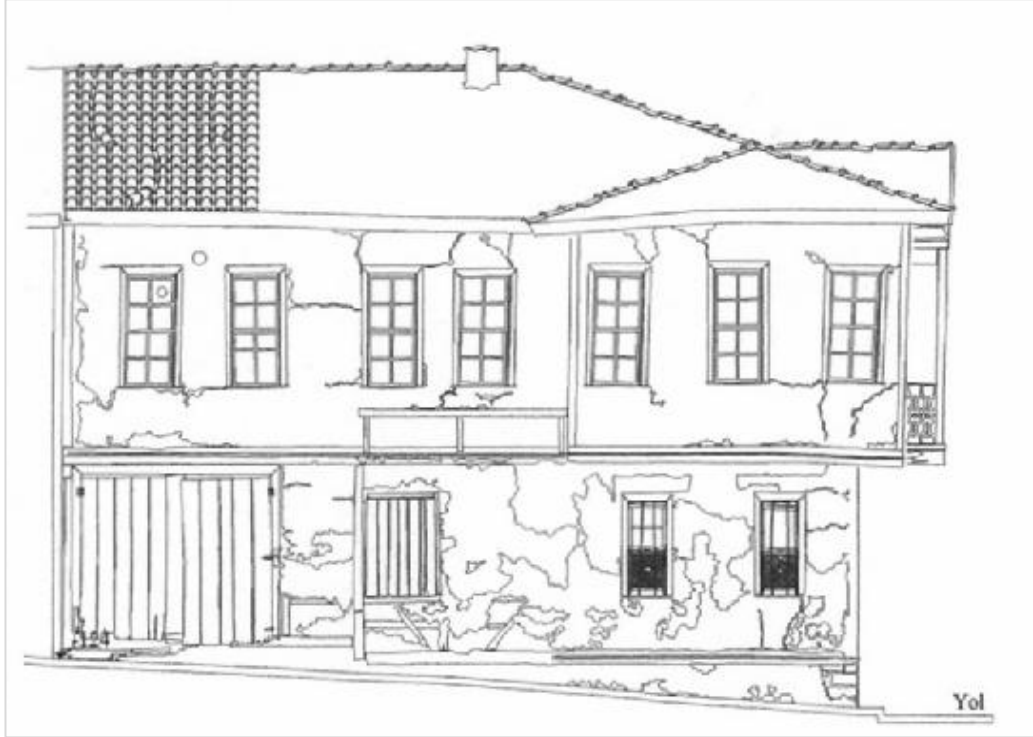
Sol Yan Cephe

Tablo 6.24. Sabahat Akın Evi Cephe Rölöveleri (Taraklı Belediye Arşivi)

Cephe özellikleri: Cephelerin genelinde sıva dökülmeleri ve çatlaklar meydana gelmiştir. Bu evde de pencereler giyotin tiptedir. Girişin hemen üstünde ahşap dikmeli ve süslemeli açık bir çıkma bulunur. Evin sol cephesinde görülen büyük ahşap kapı evin altında yapılmış bir dükkâna aittir (Tablo 6.24.). Dükkânın daha önceleri nalbant olarak kullanıldığı sanılmaktadır. Üst kat pencerelerinin hemen altında gözüken ahşap çıkma ise çiçeklik olarak kullanılmıştır (Çetin, 1999) (Tablo 6.25.).

Malzeme ve Teknik: Ev ahşap karkas olarak yapılmıştır. Evin sahibi burada yaşamamaktadır çünkü evde ciddi hasarlar vardır. Sıva dökülmeleri ve çürüyen doğramaların yanında evin sağ yan cephesini oluşturan duvar çökmüş durumdadır.
