KİLİKYA BÖLGESİ MOZAİKLERİ ARAŞTIRMASI: OVALIK KİLİKYA 2001-2003

*Füsun TÜLEK**

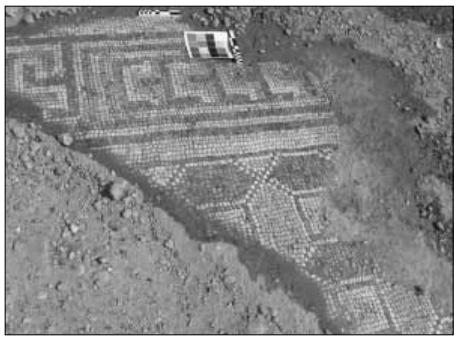
Resim 1: Bingüç mezarlık alan dıştan görünüş

Bingüç mozaiğini incelemek üzere köye gidilmiş ancak mozaik yerinde bulunamamıştır (Resim: 1). Köylülerin ifadesi mozaiğin yıllar önce kaldırılıp götürüldüğü şeklindedir. Tatik Höyük üstündeki mozaik, höyüğün, Seyhan Barajı'nın kuzey kısmının göleti altında kaldığı bilgisinin edinilmesiyle çalışma planına alınmamıştı. Ne var ki, Bingüç dönüşü, kuzeyden Karaisalı istikametine doğru giden yoldan güneydoğuya
