**YÜKSEK LİSANS TEZİ**

**VAN GÖLÜ HAVZASINA AİT BÖLGESEL TAŞKINLAR VE  
ÖNLEMLERİ**

**PINAR MEMİŞ DEMİRHAN**

**KOCAELİ 2022**

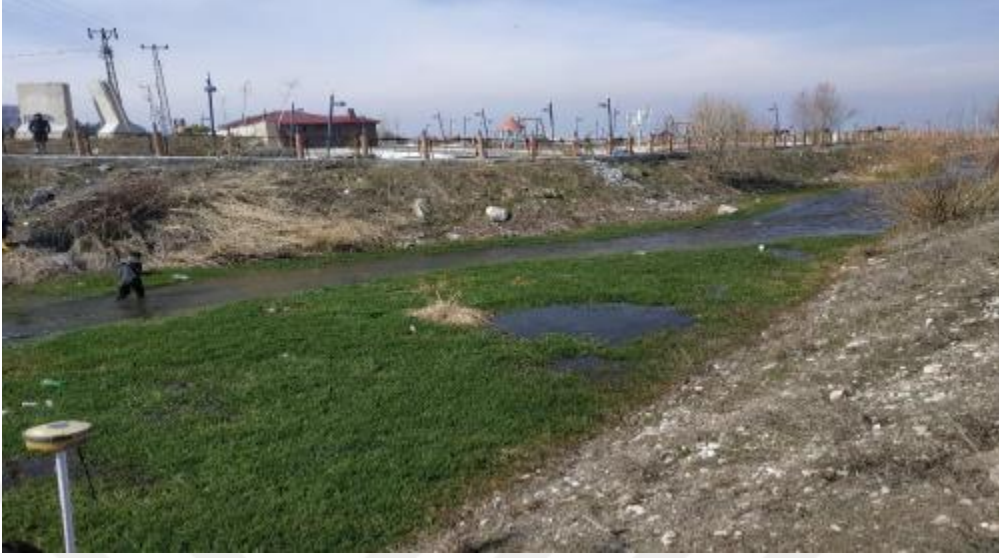
Şekil 4.66. Gevaş1 Deresi Yatak Görünümü

70) Van İli Gevaş İlçesindeki Gevaş1 Deresinin mansap koşullarını taşımadığı görülmüştür. Derenin yerleşim yerine deşarj olduğu görülmüştür. Bu derenin mansap koşulunu sağlayıp akışın kontrol altına alınarak ilçe merkezinden geçirilmesi sağlanmalıdır.

Van İli Gevaş İlçesi Atalan Mahallesinden geçen Gevaş1 Deresinin yatak düzenlemesi yapılmalıdır.

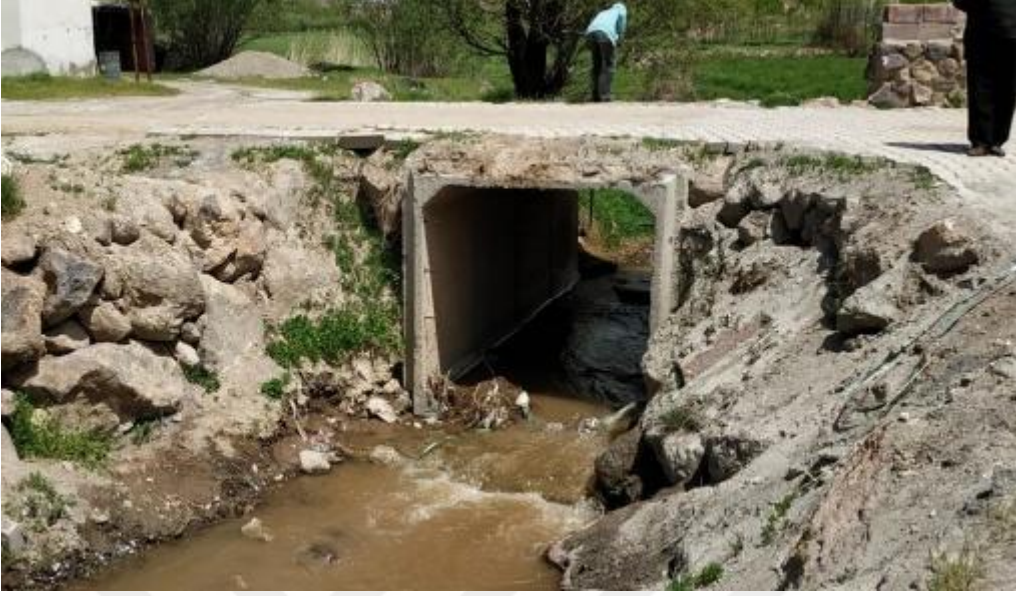
89)

Şekil 4.84. Muradiye Deresi Geçiş Yapısı

Van İli Muradiye İlçesinde Muradiye Deresi ile 501. Sokak ile kesişiminde ki yol geçişinin akış kesitini daraltmayacak şekilde düzenlenmelidir.

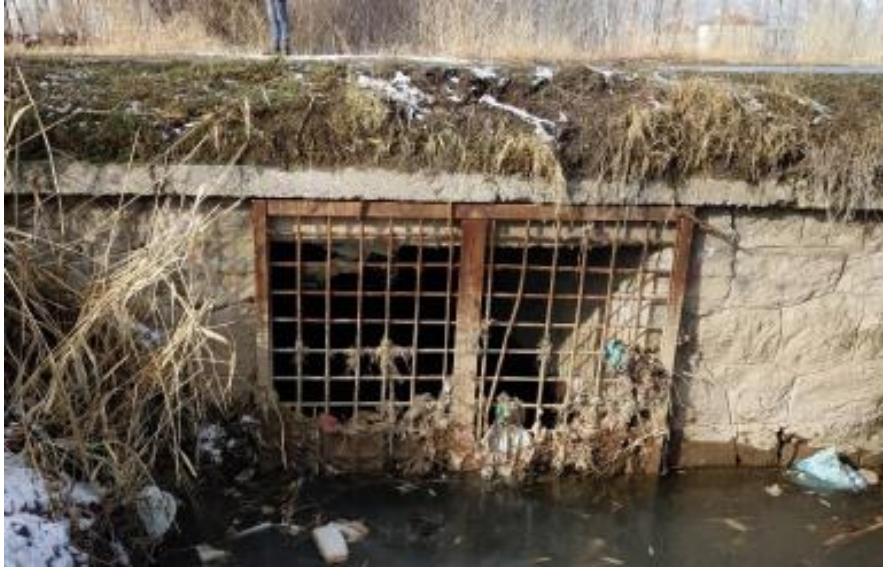
90)

Şekil 4.85. Küçükköy Deresi Geçiş Yapısı

Van İli Muradiye İlçesinde Küçükköy Deresi ile Van Yolu Caddesi ile kesişiminde ki yol geçişinin akış kesitini daraltmayacak şekilde düzenlenmelidir.

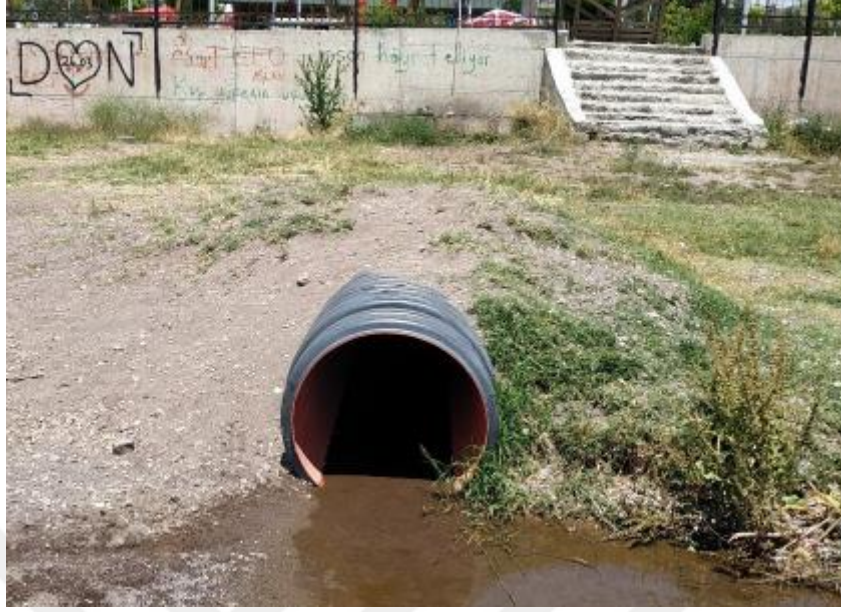
91)

Şekil 4.86. Ahlat2 Deresi Geçiş Yapısı

Bitlis İli Ahlat İlçesinde Ahlat2 Deresi ile Ağrı-Bitlis Yolu kesişiminde ki yol geçişinin akış kesitini daraltmayacak şekilde düzenlenmelidir.

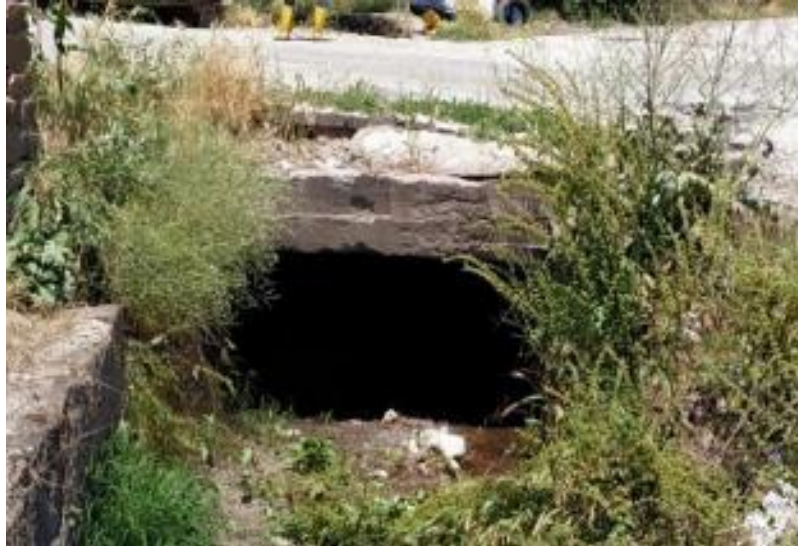
92)

Şekil 4.87. Ahlat2 Deresi Geçiş Yapısı

Bitlis İli Ahlat İlçesinde Ahlat2 Deresinin Uludere Mahallesinden geçen bölümünde ki yol geçişinin akış kesitini daraltmayacak şekilde düzenlenmelidir.

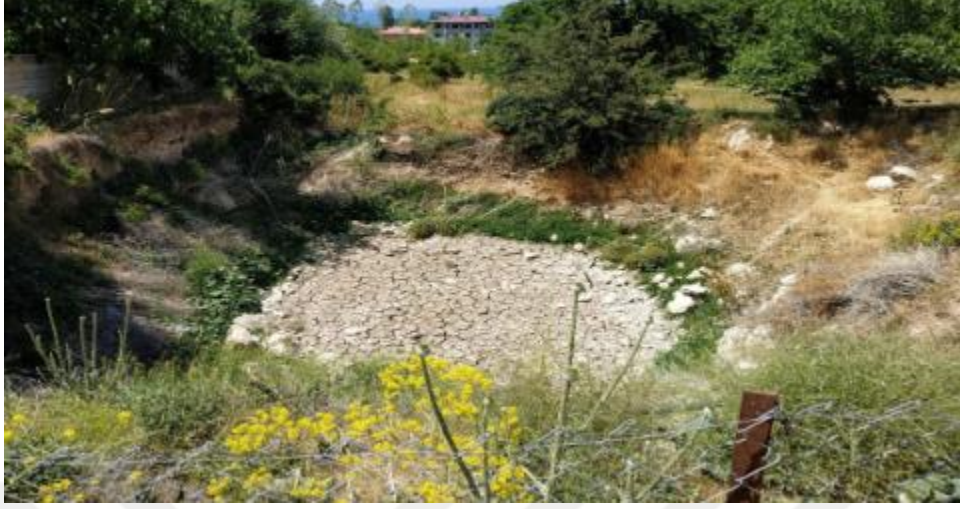
93)

Şekil 4.88. Edremit1 Deresi Yatak Görüntüsü

Van İli Edremit İlçesinde ki Edremit1 Deresinin mansap koşulunu sağlamadığı saptanmıştır. Bu nedenle dere akışı ilçeye deşarj olduğu bilinmektedir. Derenin akışı kontrol altına alınması gerekmektedir.

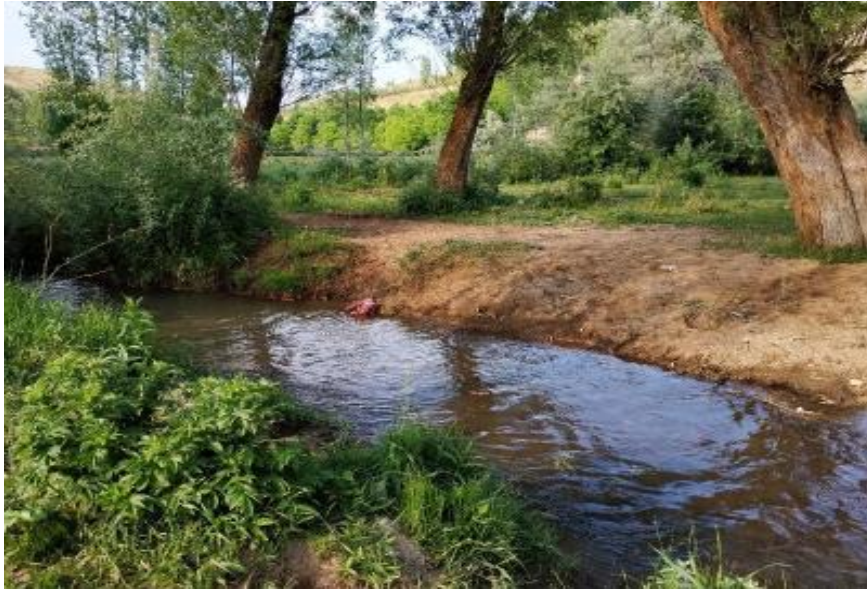
94)

Şekil 4.89. Tahtısüleyman Deresi Yatak Görünümü

Bitlis İli Ahlat İlçesi İkikubbe Mahallesinden geçen Tahtısüleyman Deresi dere yatağının düzenlenmesi gerekmektedir.

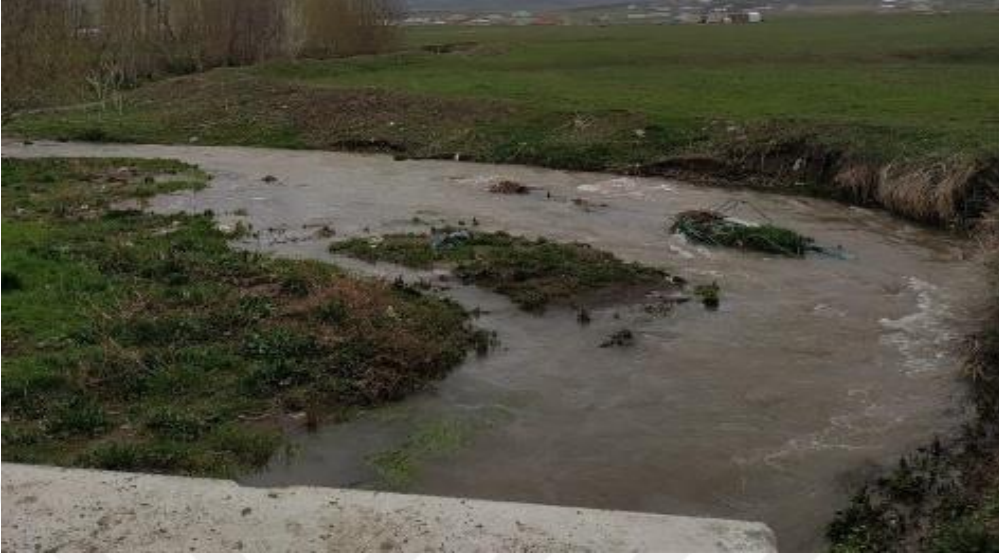
95)

Şekil 4.90. Aşağıtulgalı Deresi Yatak Görünümü

Van İli Özalp İlçesi Aşağıtulgalı Mahallesinden geçen Aşağıtulgalı Deresi dere yatağının düzenlenmesi gerekmektedir.

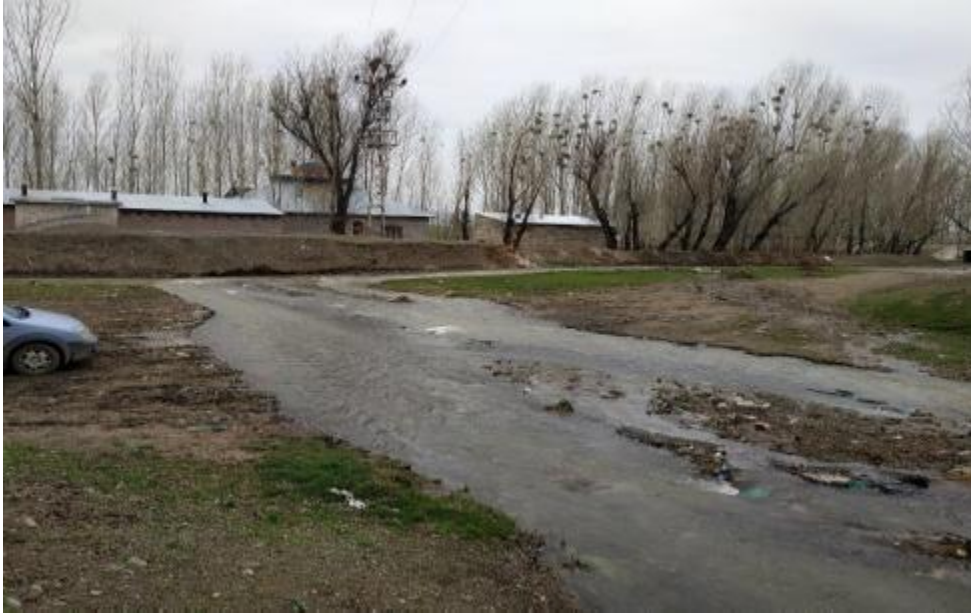
96)

Şekil 4.91. Aşağıtulgalı2 Deresi Yatak Görünümü

Van İli Özalp İlçesi Aşağıtulgalı Mahallesinden geçen Aşağıtulgalı2 Deresi dere yatağının düzenlenmesi gerekmektedir.
